*Tesis presentada en opción al grado de doctor
Doctorado Iberoamericano en Gestión y
Conservación del Patrimonio*

El papel del Ordenamiento Territorial y Urbano en la gestión y conservación del patrimonio

**FICHA DE CONSTRUCCIONES Y SITIOS PROTEGIDOS
CENTRO HISTÓRICO-TRADICIONAL. Guáimaro**

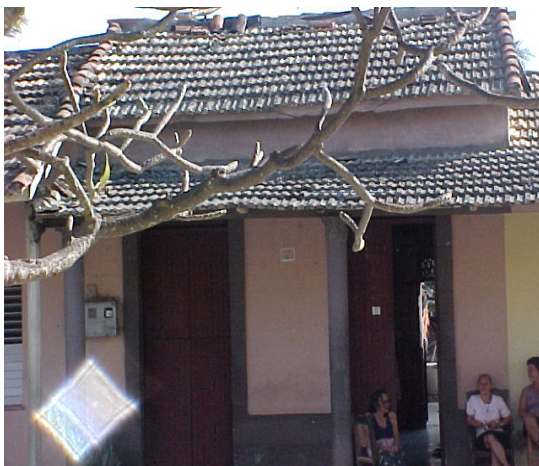
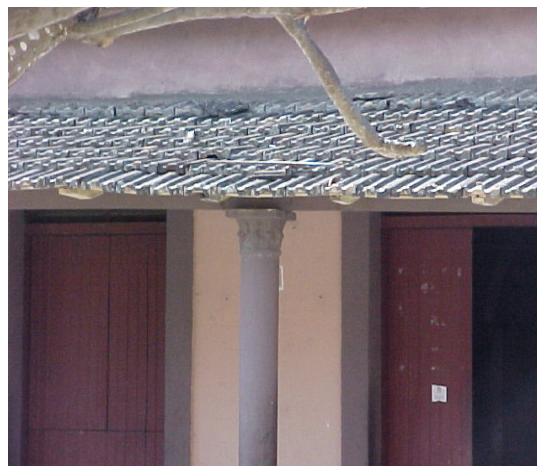
OBSERVACIONES: Cubierta de tejas francesas a dos aguas, portal corrido colgadizo, puertas españolas sencillas de dos hojas, columnas de fuste liso y capitel a similitud de los órdenes romanos.

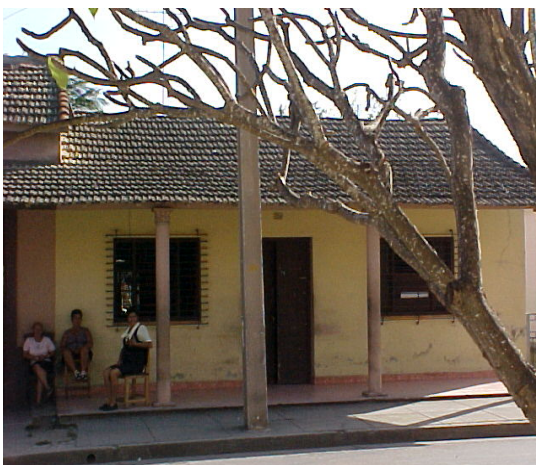
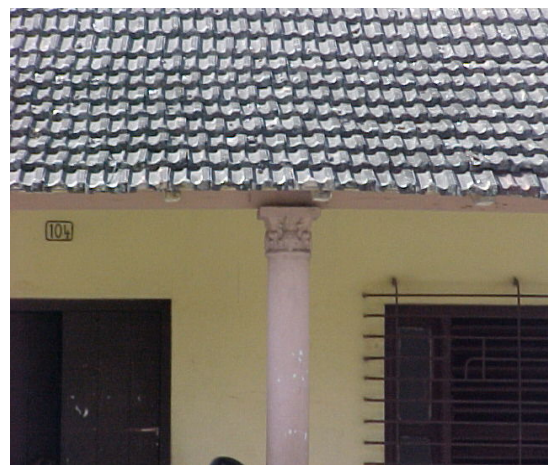
OBSERVACIONES: Cubierta de tejas francesas a dos aguas, portal colgadizo con columnas de fuste liso y capiteles a similitud de los órdenes romanos muy sencillos, puerta española sencilla de dos hojas, los vanos y la carpintería han sido muy transformados.

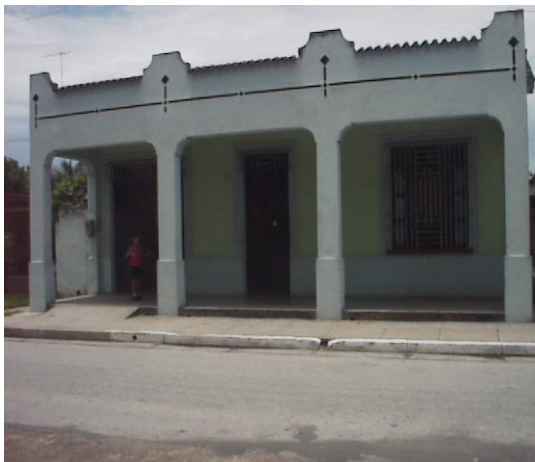
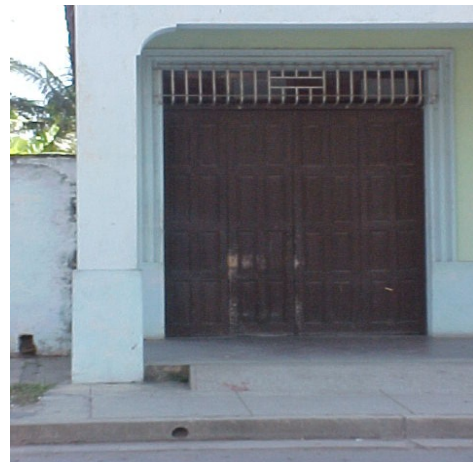
OBSERVACIONES: Cubierta de tejas francesas a dos aguas, pretil almenado cubriendo la cubierta decorado con azulejos y tejas de barro, pórtico de arcos bien rebajados, amplios vanos, molduras bordeando los vanos y presencia de verjas de acero.

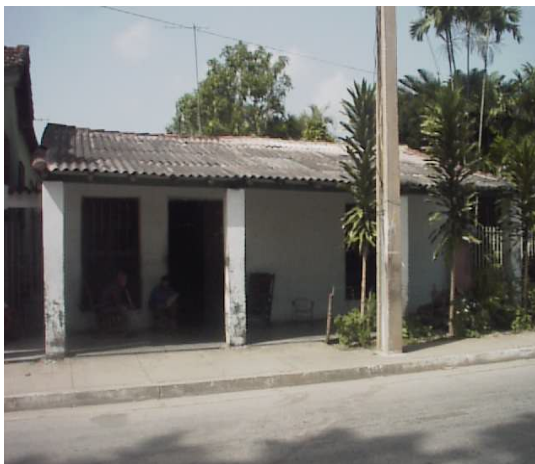
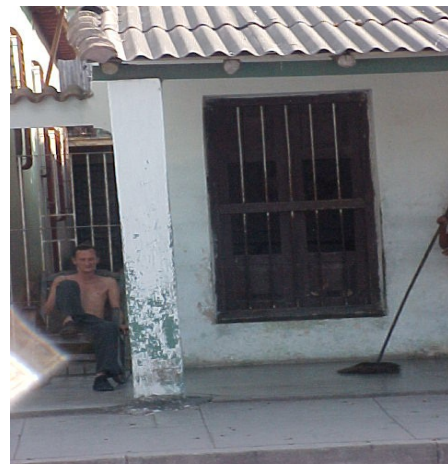
OBSERVACIONES: Fue la primer vivienda de Celestino Álvarez (director de la Feria). Cubierta de tejas de asbesto a dos aguas, portal colgadizo con pilastras cuadradas sencillas, carpintería española de dos hojas, verjas de acero y madera.

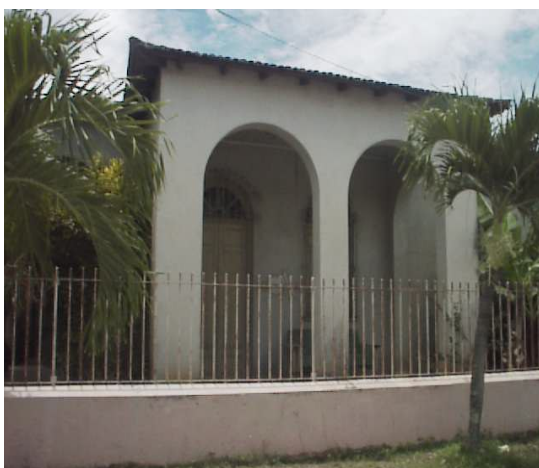
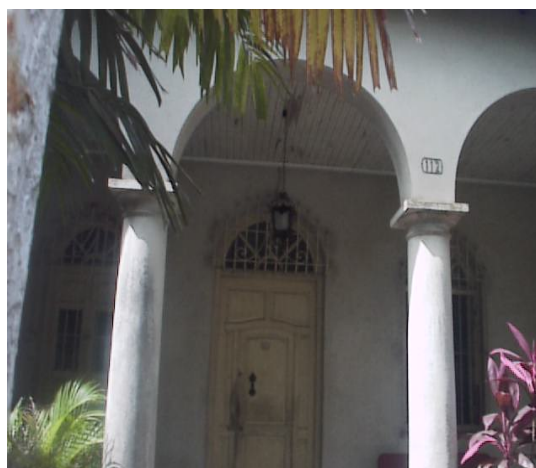
OBSERVACIONES: Fue diseñada por el Arq. Raúl Otero Galárraga a encargo de Celestino Álvarez, uno de los más ricos ganaderos de la región (director de la Feria). Cubierta de tejas francesas a cuatro aguas, bellas galerías porticadas de medio punto alrededor de la edificación. Todos los amplios vanos están conformados por arcos de medio punto. Presencia de verjas de acero de excelente diseño. Ya aparece la vivienda más íntima, separada de la calle con jardines frontales y laterales y cerca perimetral, en este caso una combinación de muro y verjas de acero. Interiores perfectamente diseñados donde no falta el arco de medio punto. Es una de las edificaciones más bellas de la ciudad.

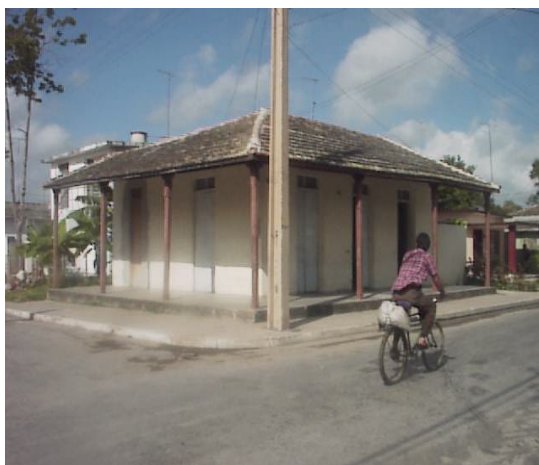
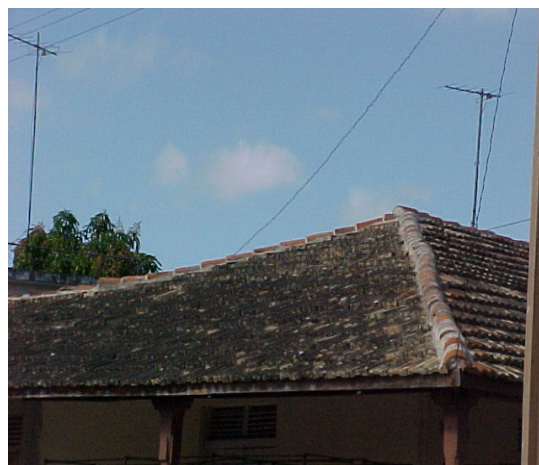
OBSERVACIONES: Fue construido con el esfuerzo de todos los veteranos del ejército libertador, juntando fondos con la venta de bonos. Portales bordean la edificación con pies de madera. La cubierta es de tejas francesas a cuatro aguas y posee grandes vanos.

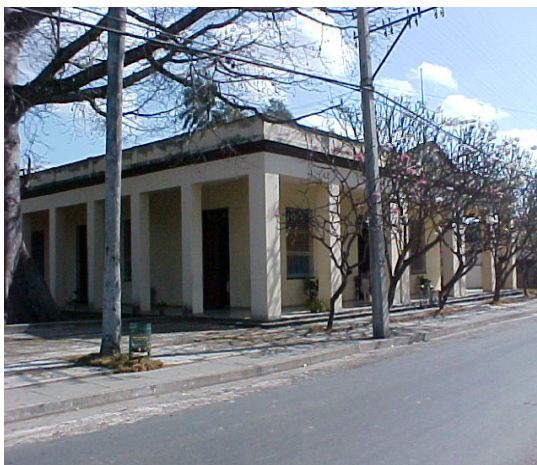
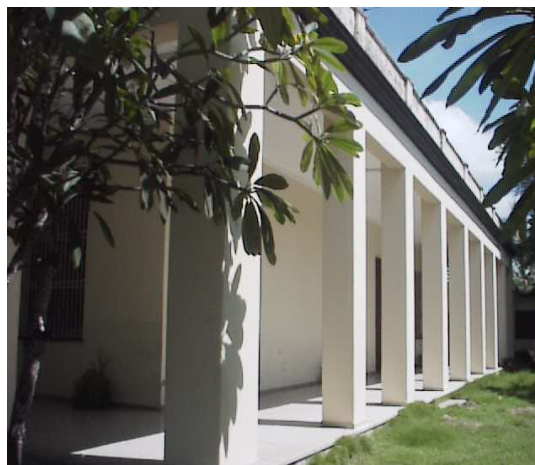
OBSERVACIONES: El 11 de abril de 1925, a petición de los habitantes de la localidad y con el objetivo de perpetuar aquel extraordinario hecho que fue la Asamblea de Guáimaro, se inaugura la escuela Salvador Cisneros. El museo de la Constitución se inaugura en uno de sus locales el 10 de abril de 1975, quedando años más tarde como la única función. Es una edificación de monumentales dimensiones para la escala del poblado, está rodeada de una amplia galería porticada que ofrece al visitante el mejor de los ambientes. Remata la fachada principal un sencillo frontón con el escudo de la ciudad a relieve.

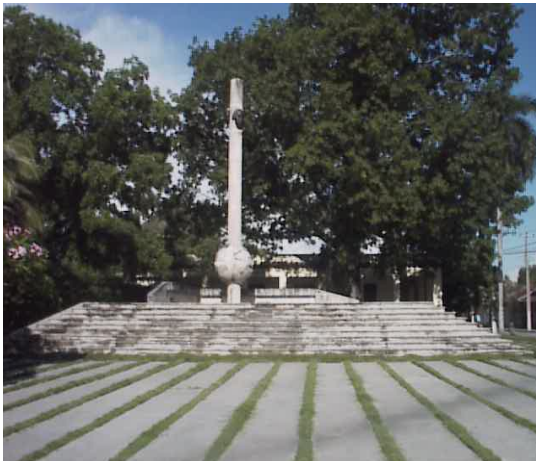
OBSERVACIONES: Es un monumento de gran esbeltez con el rostro de Ana, en representación de todas las mujeres, naciendo, brotando de una flor cercana a la base del monumento. Bordea el monumento una escalinata por dos de sus lados. En su centro, en la base del monumento descansan sus restos.

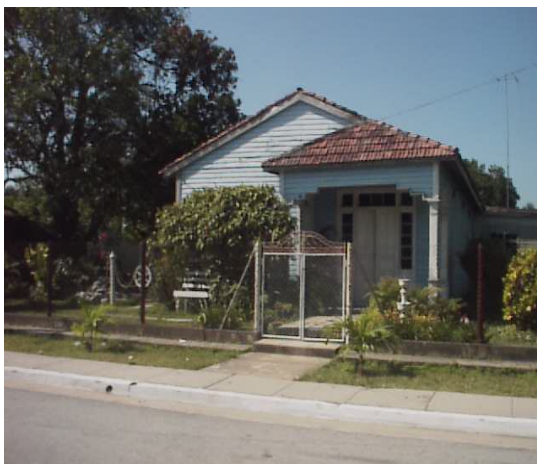
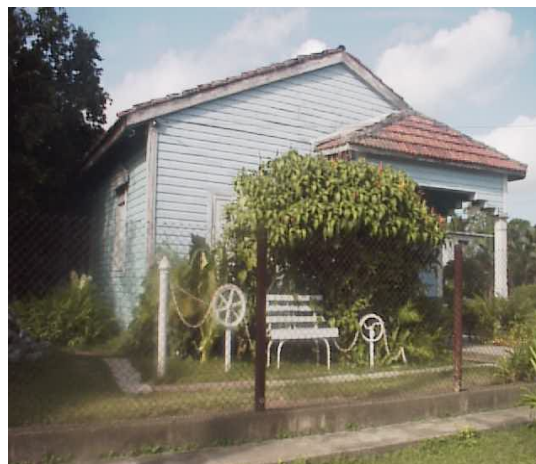
OBSERVACIONES: Vivienda de madera con cubierta de tejas francesas a dos aguas, frontoncillos rematan todos los vanos. Amplios jardines rodean la vivienda que ya aparece separada de la calle.

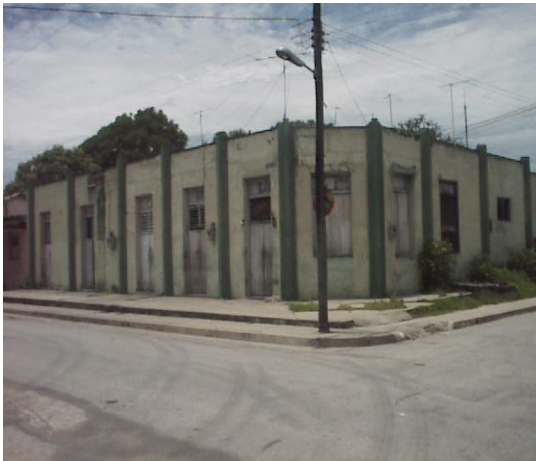
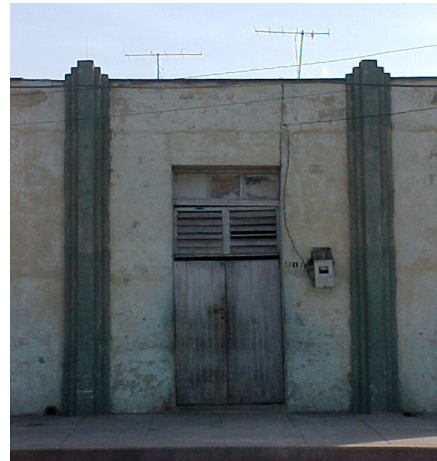
OBSERVACIONES: Columnas semiadosadas a los muros que sobresalen del pretil. La fachada, así como sus interiores han sido muy transformados, fundamentalmente por los cambios de carpintería y las divisiones interiores realizadas. En su surgimiento era el cuartel de la guardia rural, posteriormente pasó a ser la PNR y luego entregada para viviendas.

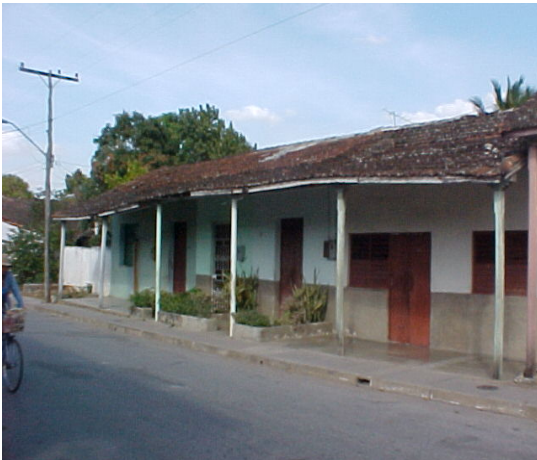
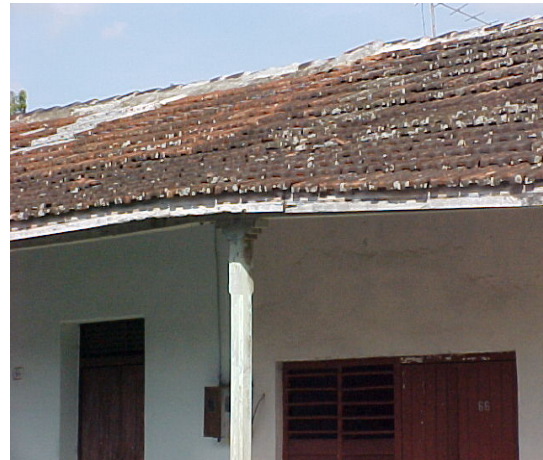
OBSERVACIONES: Cubierta de tejas francesas a dos aguas, portal corrido de uso público, columnas de madera (faltan algunas que han sido sustituidas por tubos). La carpintería ha sido muy transformada y se realizó la inserción inadecuada de una jardinera bordeando el portal.

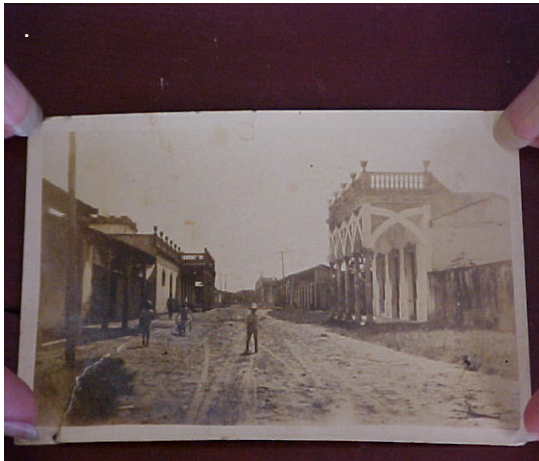
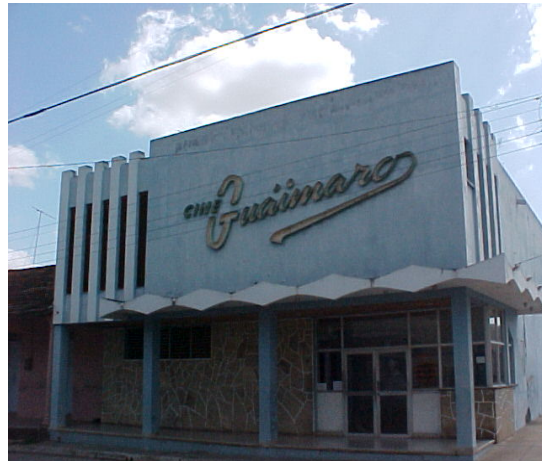
OBSERVACIONES: Diseño de fachada a partir de enchapes de piedra con elementos verticales de hormigón superpuestos, se jerarquiza el entrepiso con un elemento saliente que simula una losa estriada. Constituye el primer intento de arquitectura moderna en el poblado. La fecha que se refiere de la construcción hace referencia al cine teatro antes de ser remodelado.

Antes de la remodelación del cine. Fuente Fondo del Museo Municipal

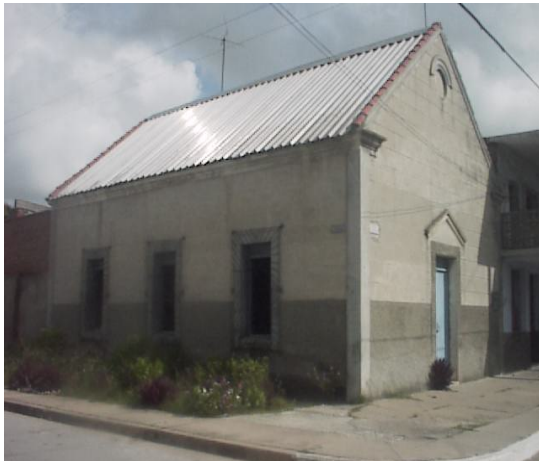
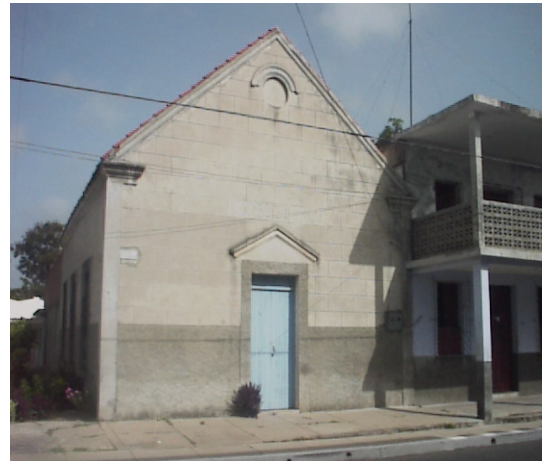
OBSERVACIONES: Cubierta a dos aguas, fachada sencilla con almohadillado en el frente y lateral, la fachada principal rematada con una simulación de un gran frontón y pequeño frontoncillo sobre la puerta de acceso principal, pilastras adosadas a los muros y ojiva ciega sobre el acceso.

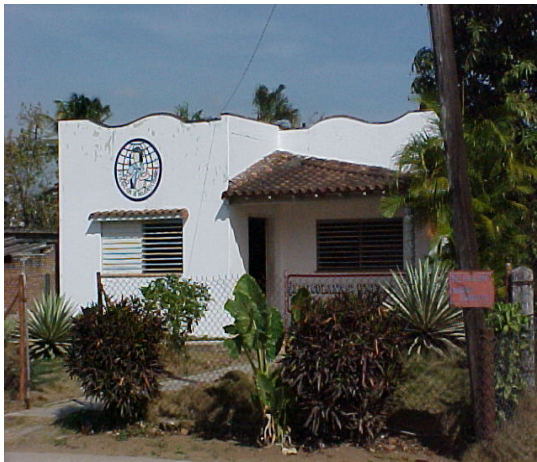
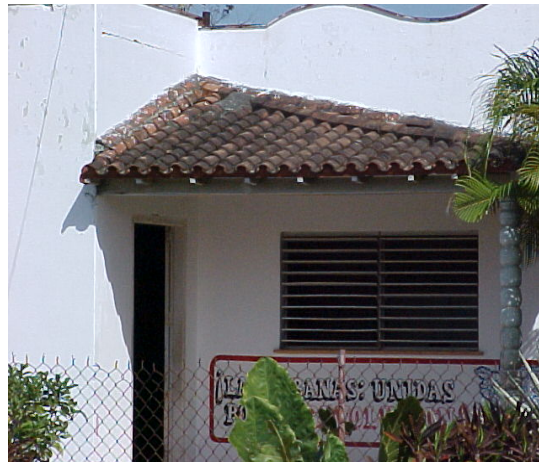
No.99

OBSERVACIONES: Cubierta de tejas francesas a dos aguas, pretil rematando la fachada principal, pies de madera trabajados en las columnas del portal.

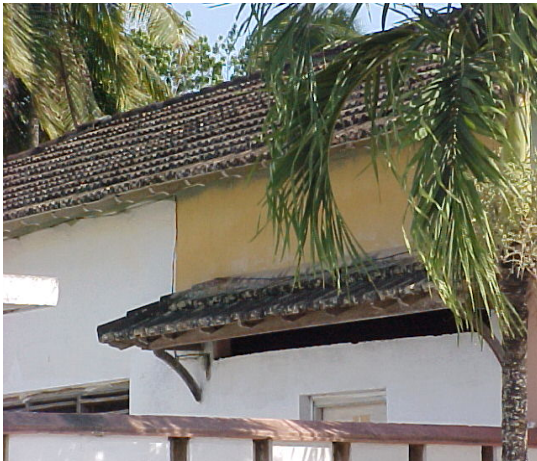
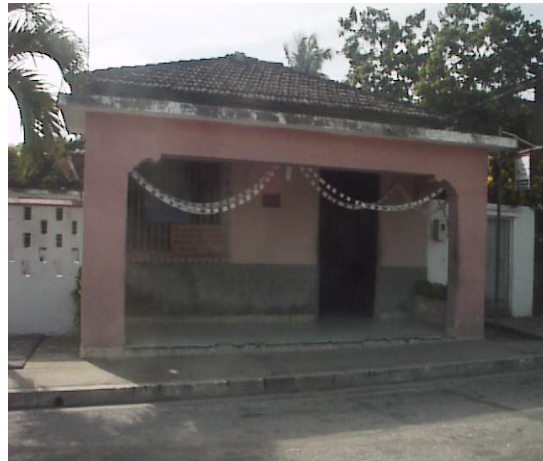
FICHA DE CONSTRUCCIONES Y SITIOS PROTEGIDOS No.100 CENTRO HISTÓRICO-TRADICIONAL. Guáimaro

OBSERVACIONES: Cubierta de tejas francesas a cuatro aguas, se mantienen las verjas de la época en los vanos. Aparece la cubierta del portal de hormigón armado como una inserción inadecuada.

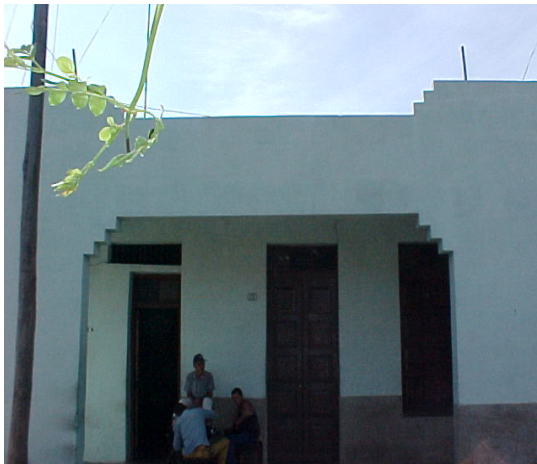
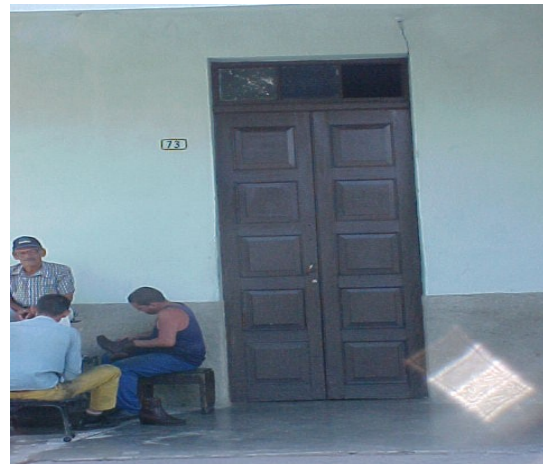
FICHA DE CONSTRUCCIONES Y SITIOS PROTEGIDOS No.102 CENTRO HISTÓRICO-TRADICIONAL. Guáimaro

OBSERVACIONES: Fachada muy sencilla con pretil almenado, se mantienen las verjas originales en los vanos. Ha sido muy transformada y actualmente se encuentra dividida en dos viviendas.

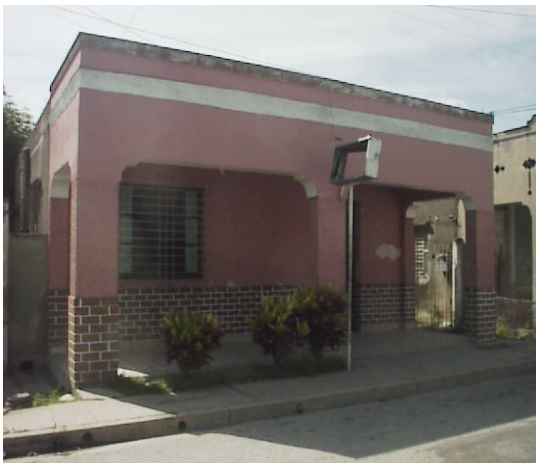
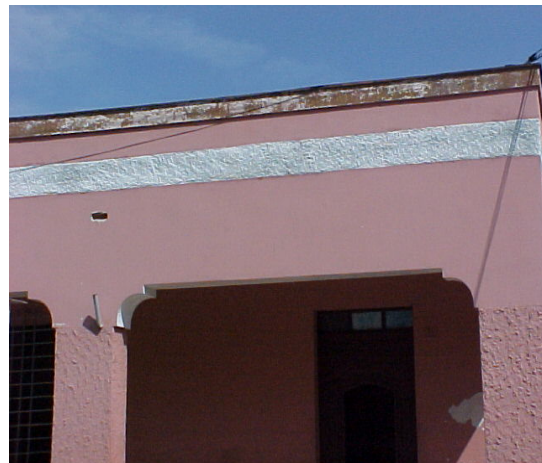
FICHA DE CONSTRUCCIONES Y SITIOS PROTEGIDOS No.103
CENTRO HISTÓRICO-TRADICIONAL. Guáimaro

OBSERVACIONES: Fachada sencilla con pretil liso rematándola, portal corrido, se mantienen las verjas de acero en los vanos.

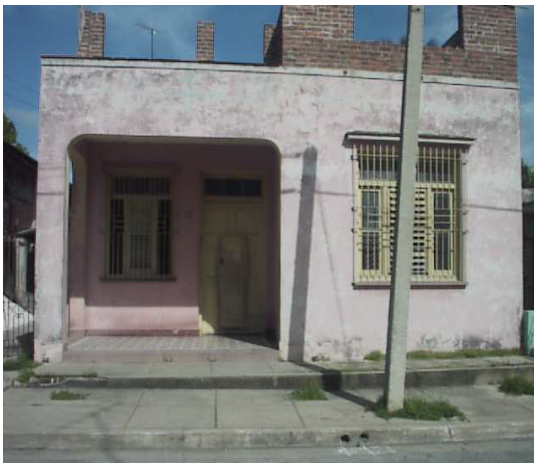
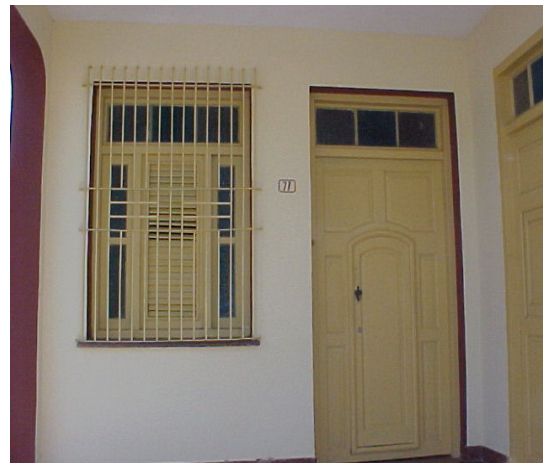
FICHA DE CONSTRUCCIONES Y SITIOS PROTEGIDOS No.104
CENTRO HISTÓRICO-TRADICIONAL. Guáimaro

OBSERVACIONES: Fachada sencilla con pretil liso como remate, medio portal con arco rebajado y se mantienen las verjas de acero originales en los vanos.

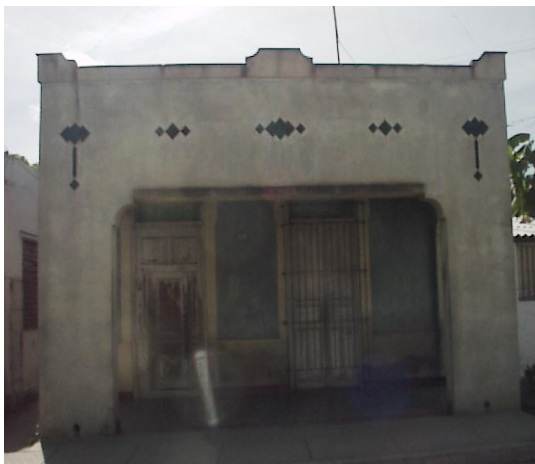
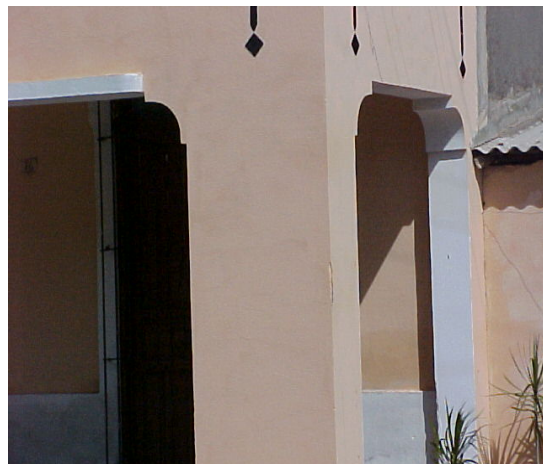
OBSERVACIONES: Pretil almenado, portal con arco rebajado con una versión simple del arco polilobulado en los extremos, decoración con azulejos en la fachada, molduras sencillas alrededor de los vanos, se mantienen las verjas de acero originales en los vanos.

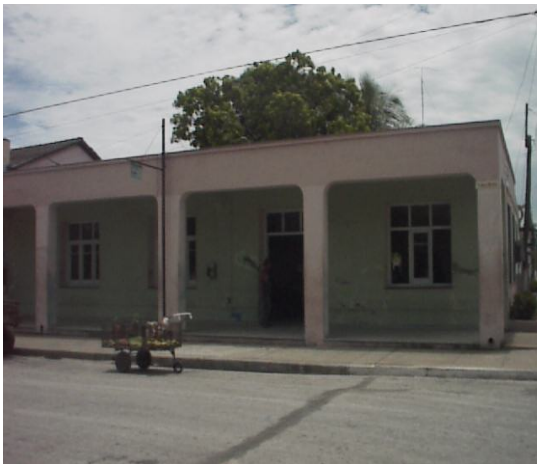
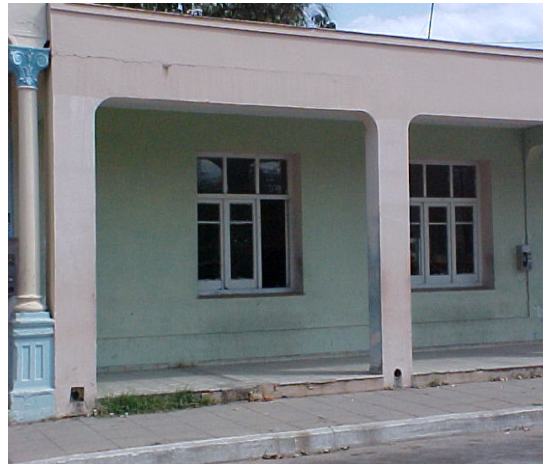
OBSERVACIONES: Pretil liso con una fachada sencilla, posee portal corrido en forma de galería porticada.

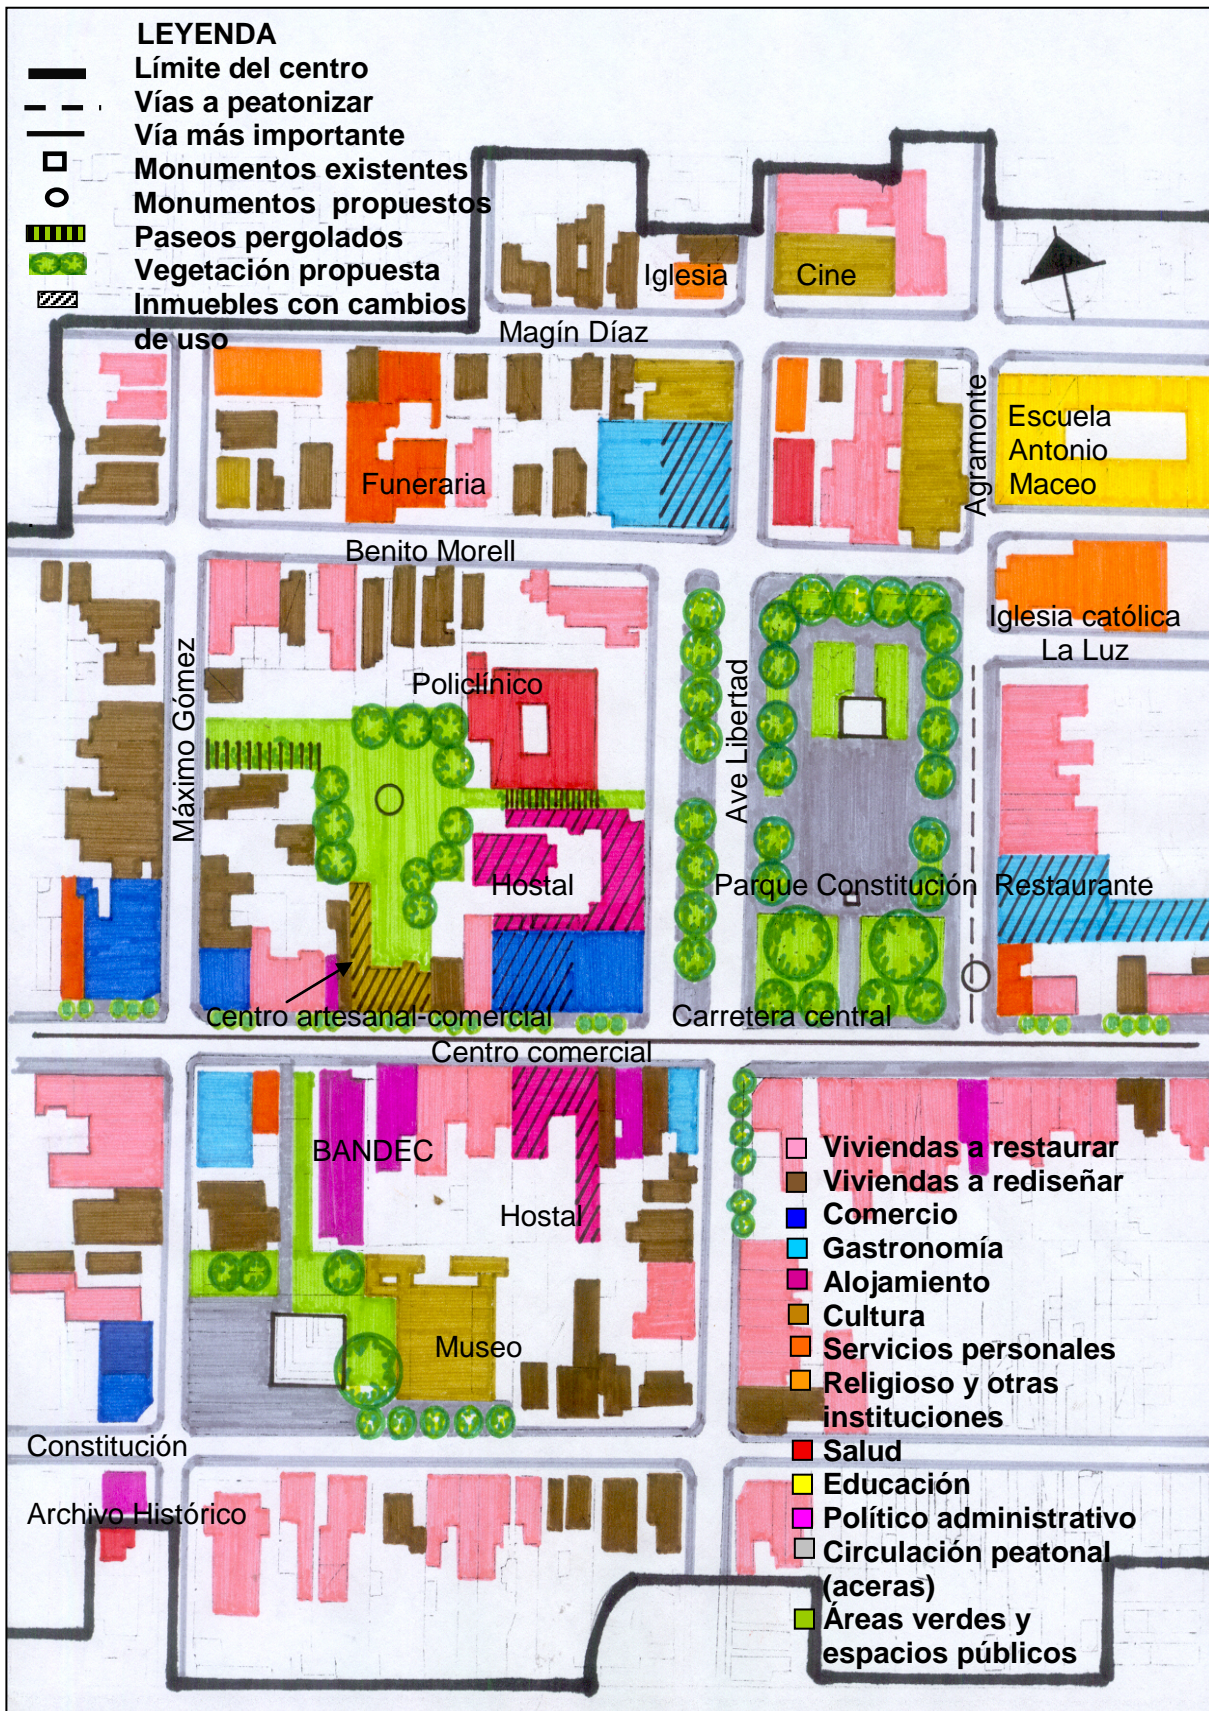
GRÁFICO 1. Alternativa 1. Zona I

Esta zona fue escenario de diversos sucesos históricos, varios de ellos relevantes para la historia de la nación. Su conformación parte de la agrupación de edificaciones alrededor de dos plazas abiertas, de un trazado regular en forma ortogonal: el parque Constitución y la plaza Ana Betancourt de Mora. El primer espacio, el parque Constitución antigua Plaza de Armas, se ha mantenido en la estructura urbana desde el surgimiento del poblado en 1789, cuando alrededor de la ermita La Inmaculada Concepción se agruparon sin orden ni concierto otras construcciones dejando en su centro la plaza.

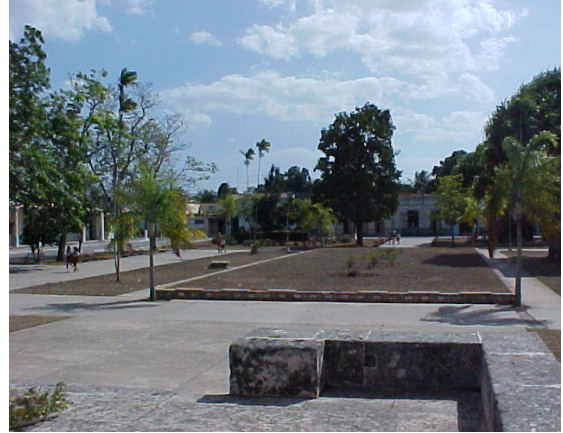
Parque Constitución de Guáimaro

El entorno del parque Constitución es eminentemente de servicios aunque también se presenta el uso residencial. Con 29 inmuebles a su alrededor, solo el 44% corresponde al uso residencial. Este parque ocupa una manzana completa, es de forma rectangular, estando su eje longitudinal orientado en la dirección norte-sur y está bordeado por calles. Las edificaciones que lo rodean, aunque de altos puntales, tienen un solo nivel por lo que las sombras que proyectan no lo benefician. Los árboles no cubren con su sombra las áreas de estar existentes (bancos) ni aún cuando alcancen su madurez (actualmente casi el 50% de ellos está en estado joven).

El empleo de especies de árboles inadecuados ha provocado la ruptura del pavimento, dificultándose el paso en ocasiones. El parque Constitución tiene un pavimento de hormigón gris medio sin pulir, cuyo albedo es del 25% y la diferencia de temperatura pavimento-aire es de 49°C. El mobiliario urbano también es inadecuado y escaso. Los bancos son pocos, las luminarias peatonales no cubren ni el 50% del área y el monumento no posee ninguna iluminación.

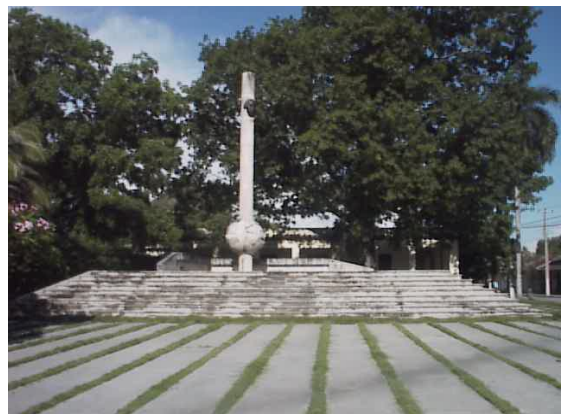
Plaza Ana Betancourt de Mora

En el caso de la plaza Ana Betancourt predomina, en su entorno inmediato de 18 edificaciones, el uso residencial con el 61% de los inmuebles. No obstante se localizan también algunos servicios y el uso administrativo. La plaza está desprovista de árboles y carece totalmente de mobiliario urbano. Sus dimensiones son cuadradas.

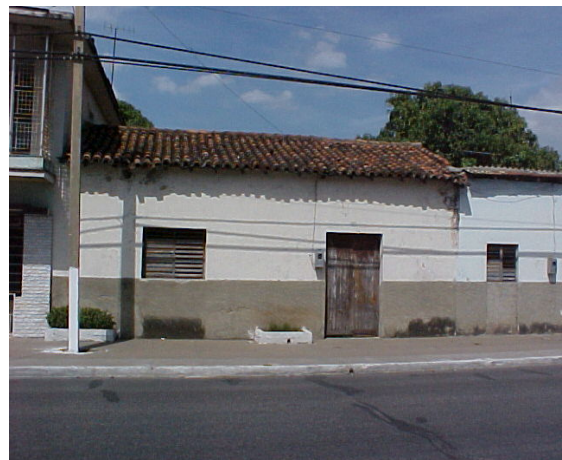
Propuesta a uso cultural - artesanal – comercial. Fichas No9 y 10

- Se establecerá un complejo cultural-artesanal-comercial en los inmuebles inventariados con los No9 y 10. Este complejo tendrá acceso al área de esparcimiento que se prevé en el centro de la manzana conformada por las calles Martí, Máximo Gómez, Benito Morell y ave Libertad. Se ven afectadas dos viviendas. Este centro tendrá la peculiaridad de que en él los artesanos y artistas locales mostraran al visitante como se trabaja el guano, el barro, la

madera y el cuero, además de otras artes populares locales como forma de dar a conocer parte del patrimonio y la cultura de la región. Se incluye la exposición y venta de los objetos, además de estar presente la oferta gastronómica de alimentos ligeros que se caracterizará por la presencia de las producciones municipales de la leche y sus derivados. Estará presente también la música tradicional lo que convertirá a este centro cultural tradicional en una oferta única.

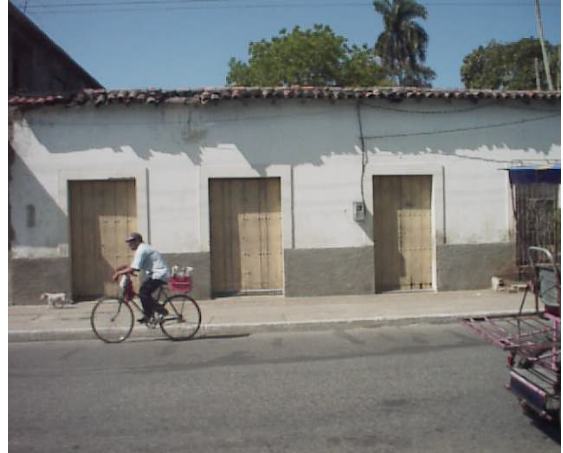
Propuesta a hostal. Ficha No13

- Se establecerá un sistema de alojamiento (hostal), que ocupará el inmueble inventariado con el No13. Se afectará una vivienda con grado de protección I, por sus valores y la factibilidad para recuperar la inversión en su reconstrucción. Para llevar la capacidad a 20 habitaciones se ampliará un segundo nivel hacia el fondo, no afectando el perfil urbano que se percibe desde la calle.
- Se establecerá otro alojamiento en el inmueble que ocupa el actual taller de confecciones Ana Betancourt, inventariado con el No49, el que se ampliará hacia el inmueble contiguo inventariado con el No50 para poder ofrecer una capacidad de 30 habitaciones. Ambos hostales podrán tener la misma administración y los servicios gastronómicos y culturales que brindan no serán de uso exclusivo de los huéspedes.

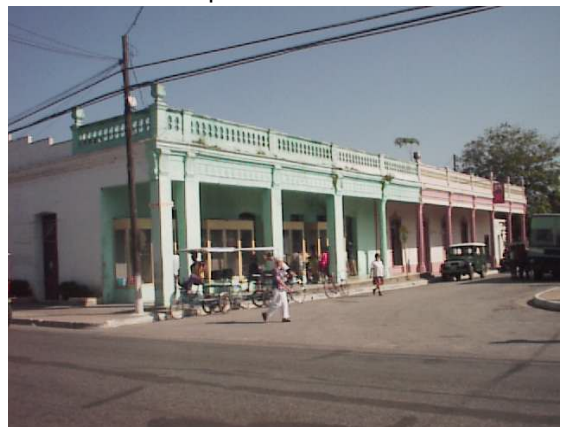
Propuesta a restaurante especializado y complejo comercial. Fichas No60 y 61

- Se establecerá un restaurante especializado en el inmueble que ocupa la actual sede del PCC, inventariada con el No61. Esta instalación se comunicará por el fondo con un área de estar y esparcimiento.
- Crear un complejo comercial especializado en el inmueble inventariado con el No60, recuperando para este uso la totalidad de la edificación. Actualmente la edificación, cuyo uso inicial fue comercial, se mantiene hoy con la tienda de productos industriales La Kayama y una peletería ortopedia, pero comparten la edificación con otras funciones: las sedes del CENCOP, la filial universitaria, además de una pequeñísima unidad gastronómica, las cuales se verán afectadas con cambio de uso hacia comercio. De esta forma se rescatará el uso original del inmueble para el comercio especializado.

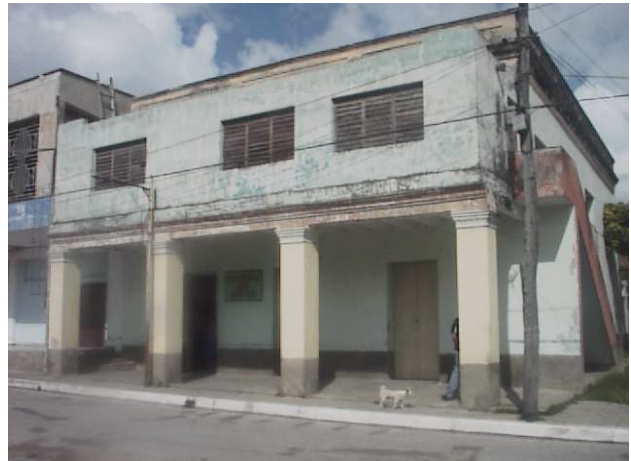
Biblioteca municipal. Ficha No63

- La biblioteca municipal ocupará todo el inmueble inventariado con el No63, que actualmente comparte con la galería de arte, pues esta pasará al inmueble inventariado con el No.16 ubicado en la carretera central, frente al parque. La galería continuará con su función actual de exponer las obras de los artistas plásticos del patio e incluirá su comercialización.

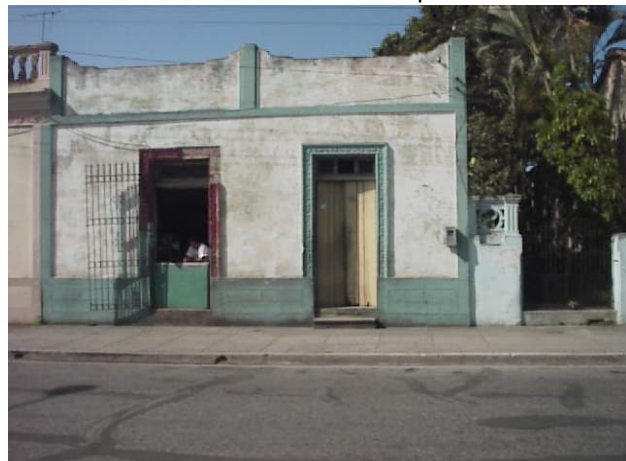
Propuesta a Galería de Arte. Ficha No16

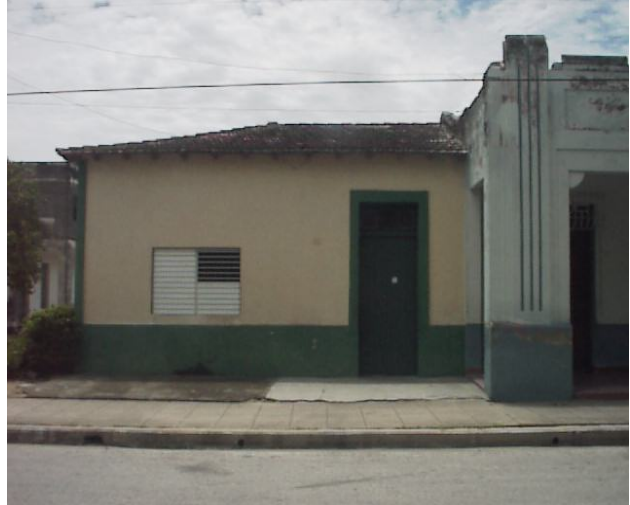
Propuesta a dulcería. Ficha No53

- El inmueble, que actualmente ocupa el policlínico, será rediseñado y lo ocupará un complejo de servicios personales especializados, salón de belleza, sauna, gimnasio, etc.
- El inmueble inventariado con el No53, hoy vivienda, pasará a ser una dulcería especializada en las ofertas tradicionales de la localidad y otras de la repostería general.
- En el Bufete Colectivo, rediseñado, se establecerá un Foto Servi.
- En la vivienda inventariada con el No20 se establecerá el servicio de Comercio con la cadena TRD'Caribe.
- En la vivienda inventariada con el No15 se establecerá el servicio cultural con una Casa de la Música.
- La actual cafetería El Roxy inventariada con el No14 se especializará en un Café.
- La actual peluquería ampliará sus servicios en toda la extensión de la edificación original y dejará de ser un servicio unisexo.

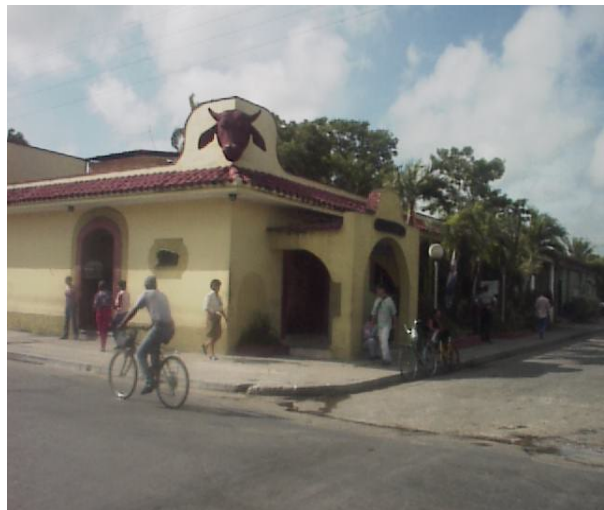
Restaurante Taurino. A sus lados se abrirán visuales hacia la plaza

esquina el restaurante Taurino con un rediseño de sus cuatro fachadas y mayor calidad y variedad en las ofertas haciendo énfasis en los productos tradicionales de la localidad.

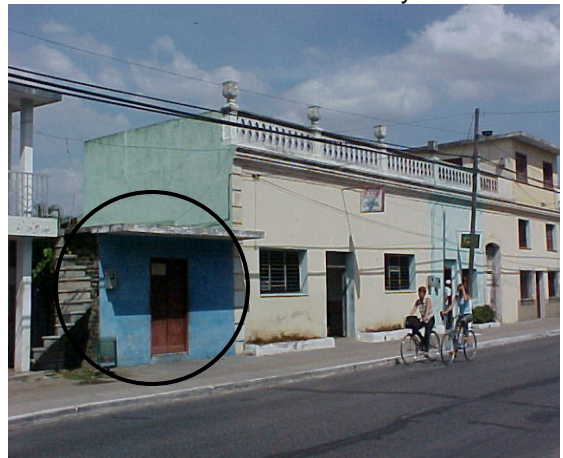
Acceso al parque interior desde la carretera Central. Instalación a demoler

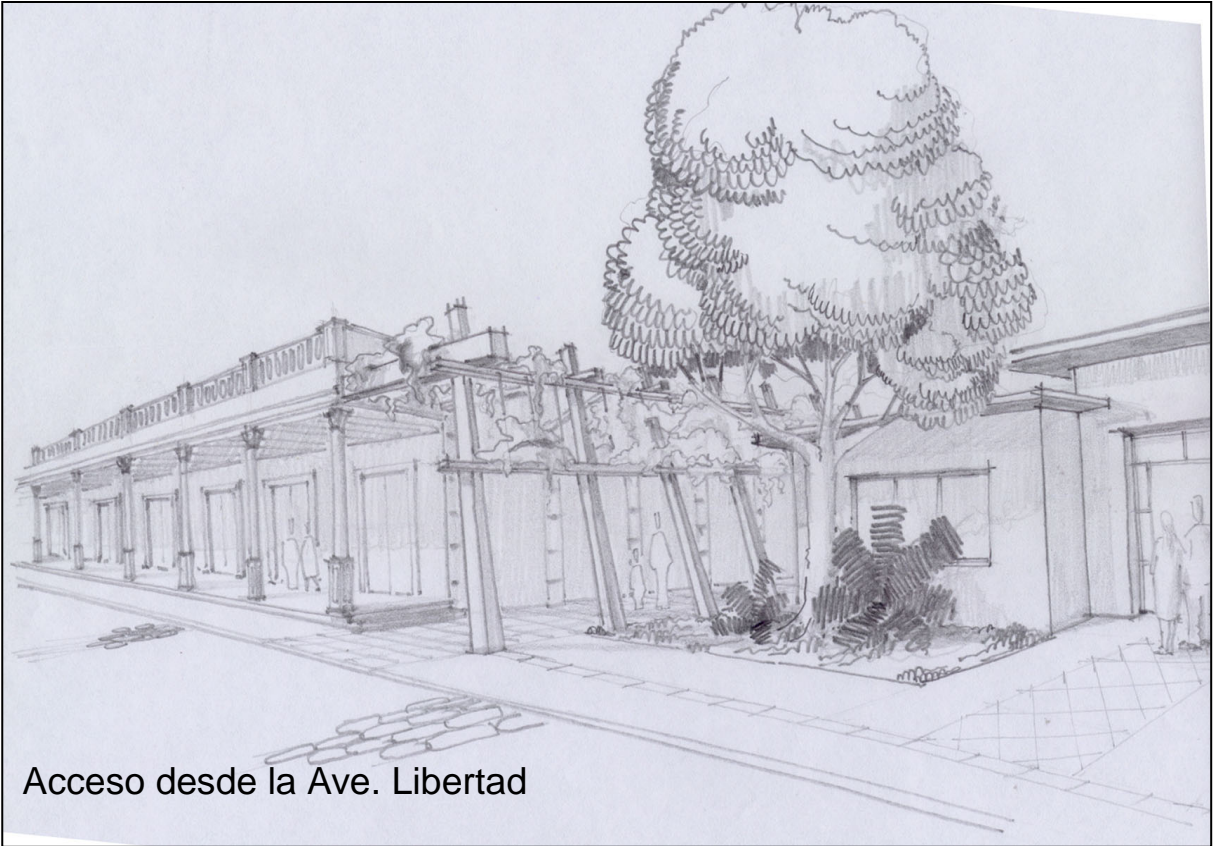
GRÁFICO 4. Parque interior de manzana

El **parque interior de manzana** (ver gráfico 4. “Parque interior de manzana”) se caracterizará por el predominio de la vegetación y las áreas de estar que se ubicarán alrededor de una fuente central. Se colocará vegetación de sombra bordeando toda el área que estará delimitada o separada de los inmuebles de uso residencial por una tapia. Parte de esos muros servirán para que los artistas locales plasmen su obra y el resto se cubrirá de vegetación. Se distribuirán por toda el área bancos, luminarias peatonales, contenedores de vegetación y obras escultóricas de artistas locales. (Ver gráfico 5. “Parque interior de manzana. Mobiliario urbano”).

Acceso desde la Ave. Libertad

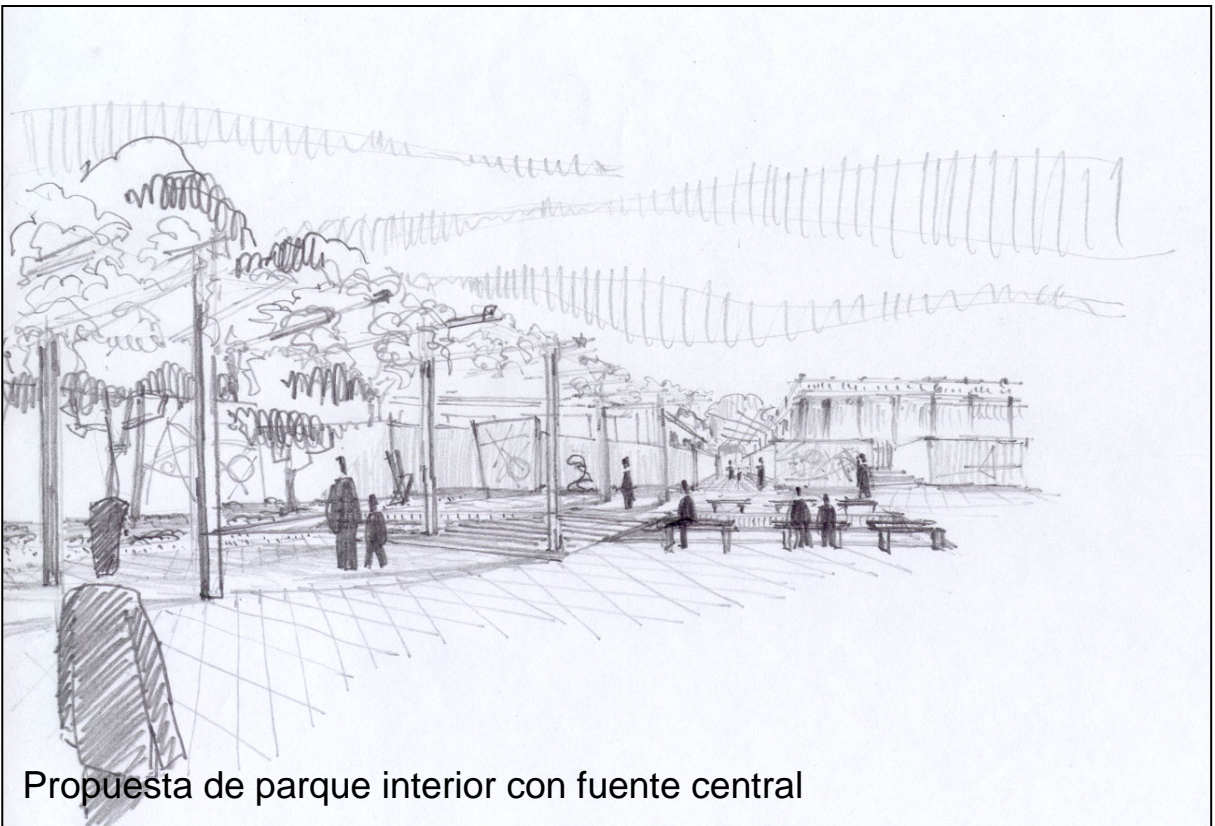
Propuesta de parque interior con fuente central

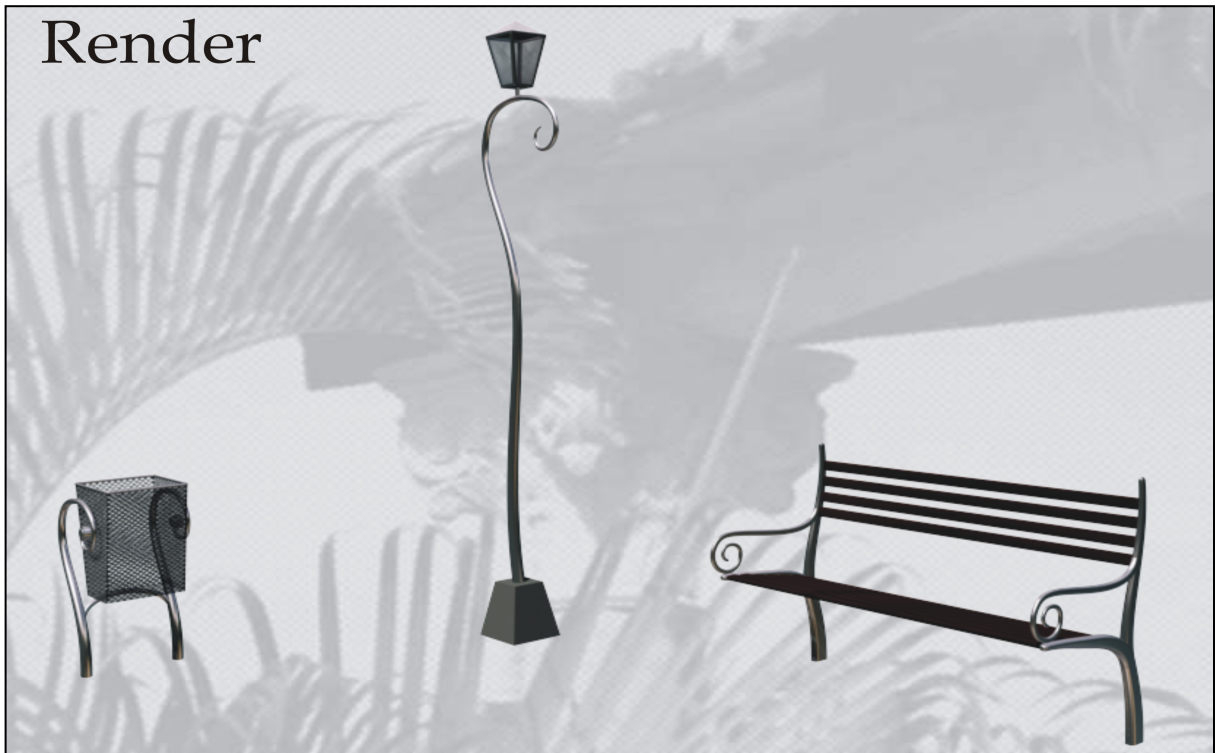
Render

GRÁFICO 5. Parque interior de manzana. Mobiliario urbano

Esta propuesta de mobiliario urbano puede extenderse para todo el centro histórico-tradicional de la ciudad de Guáimaro, pues a pesar de tener un diseño muy contemporáneo parte de una conceptualización de los elementos más representativos y que aún subsisten en la parte más antigua de la ciudad.

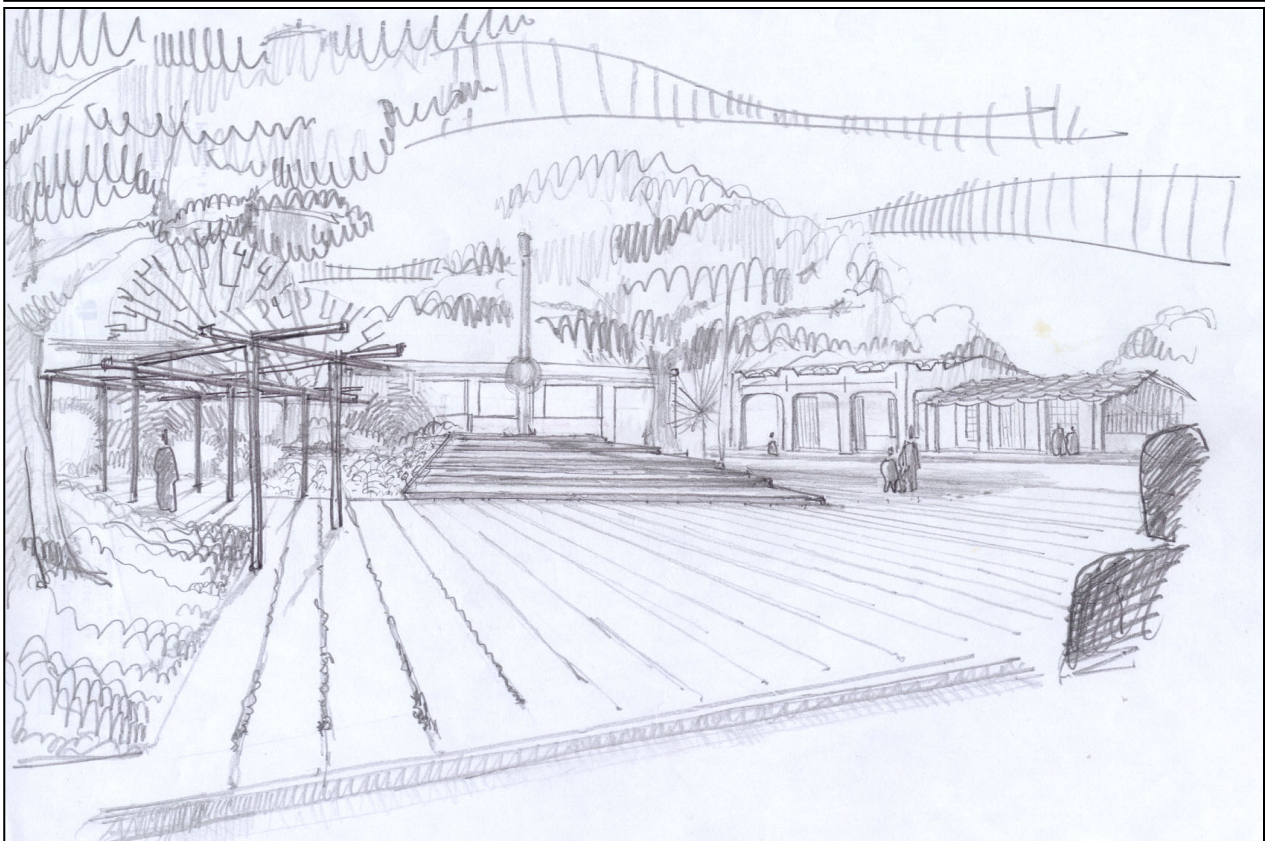
GRÁFICO 6. Plaza mausoleo Ana Betancourt de Mora. Imagen

La **plaza Ana Betancourt** tendrá un carácter más sobrio ya que el mausoleo guarda los restos de Ana Betancourt. No obstante, la belleza de este monumento debe mostrarse a todos como se viene planteando desde el modelo general. Para ello se abrirá un paseo desde la carretera central de unos 15m de ancho aproximadamente. Parte del acceso será una galería pergolada y el resto del pasillo contendrá vegetación y una obra de un artista local. Las visuales hacia la plaza se ampliarán con la eliminación de una vivienda y la sede de vialidad, ambas en mal estado. El espacio se ambientará con la colocación de vegetación de sombra y ornamental, luminarias peatonales y la iluminación espectacular del monumento (ver gráfico 6. “Plaza mausoleo Ana Betancourt de Mora. Imagen urbana”).
