*Tesis presentada en opción al grado de doctor
Doctorado Iberoamericano en Gestión y
Conservación del Patrimonio*

El papel del Ordenamiento Territorial y Urbano en la gestión y conservación del patrimonio

**FICHA DE CONSTRUCCIONES Y SITIOS PROTEGIDOS
CENTRO HISTÓRICO-TRADICIONAL. Guáimaro**

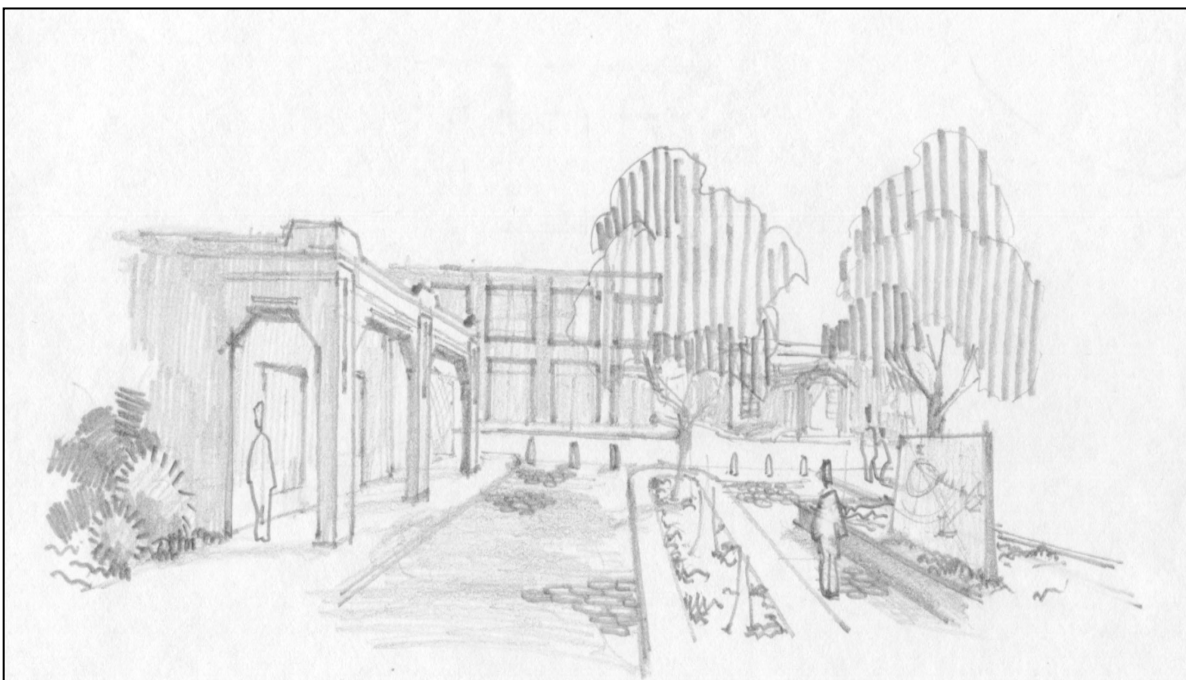
GRÁFICO 7. Parque Constitución. Vías peatonales

Se peatonizarán las calles Agramonte y ave Libertad entre la carretera central y la calle Benito Morell, las que se ambientarán con la colocación de contenedores de vegetación (ver gráfico 7. "Parque Constitución. Vías peatonales"). Estas se utilizarán para la exposición y venta de productos locales los días que se establezcan para estas ferias (flores, artesanía, alimentos tradicionales, etc.) no autorizándose en ellas la colocación de quioscos permanentes.

Calle Ave. Libertad. Propuesta de gráfica urbana

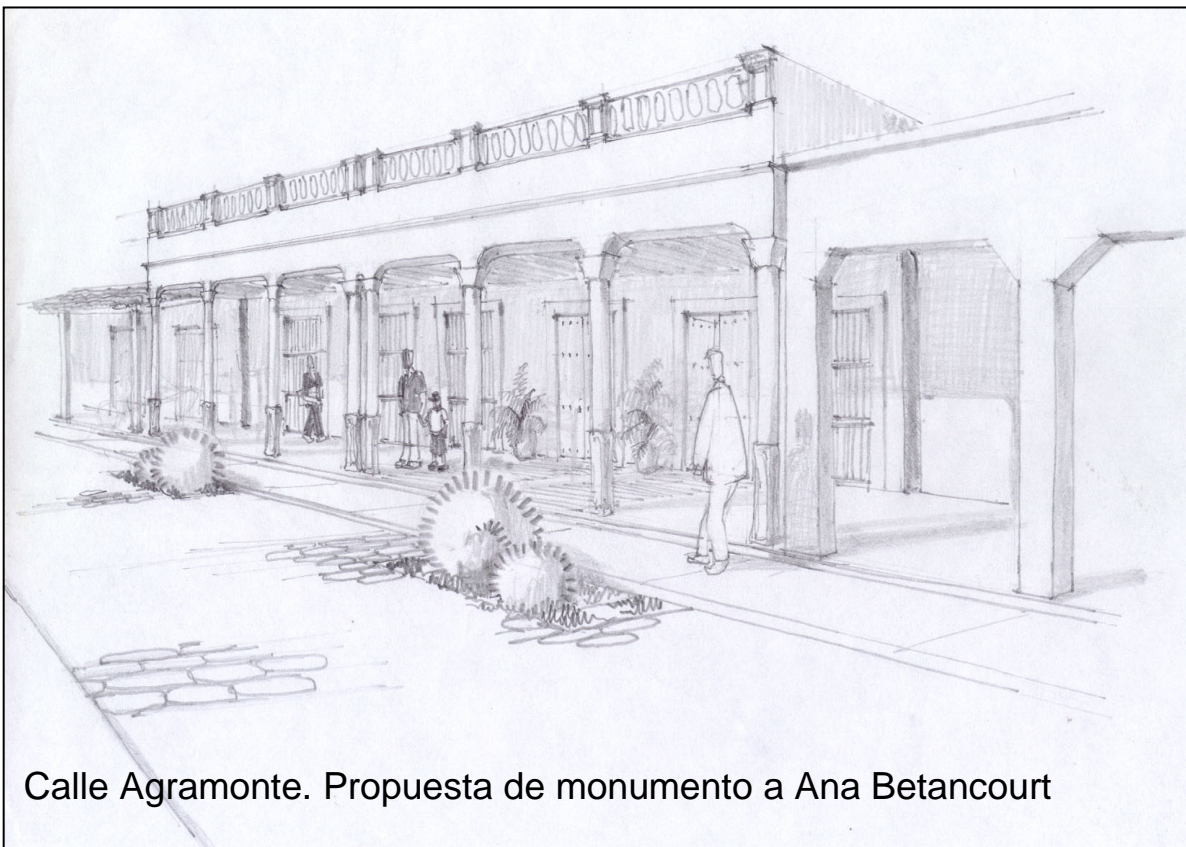
Calle Agramonte. Propuesta de monumento a Ana Betancourt

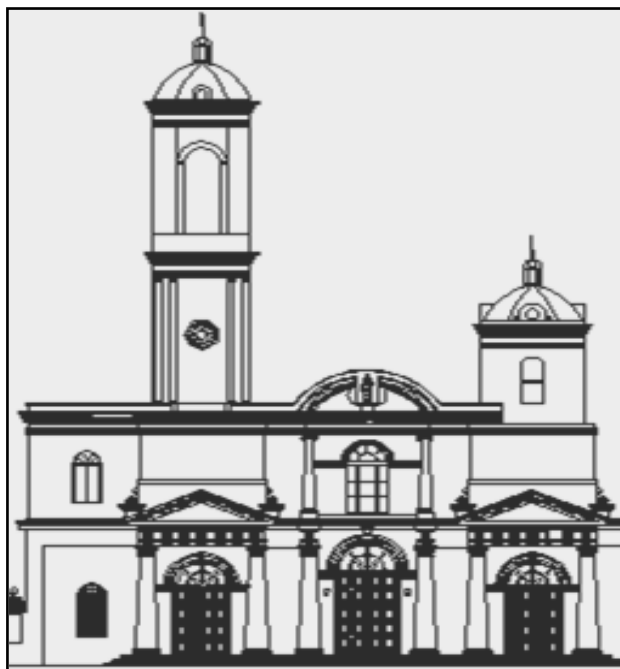
Elevación

▪En la fachada aparecen dos puertas laterales que dejan en medio otra mayor arqueada con dos columnas y una cornisa triangular sobre la parte superior. Precede a este frente un espacioso vestíbulo.

▪El edificio posee una torre de 20 metros y una segunda torre de 36 metros, ambas coronadas con cúpulas.

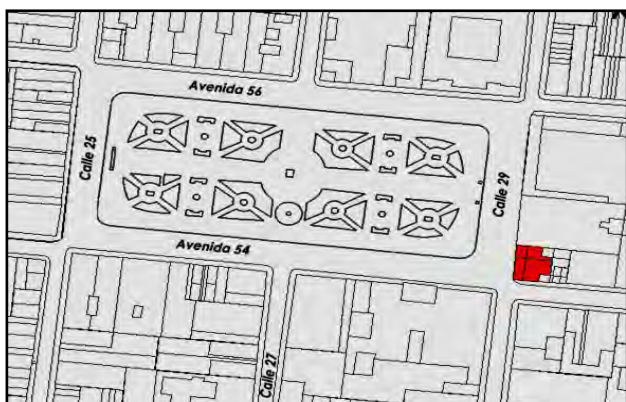
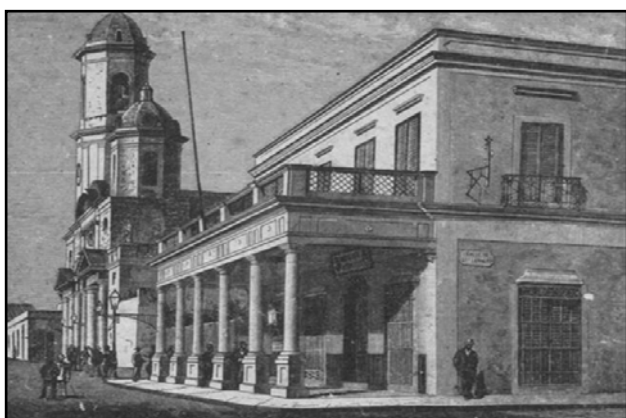
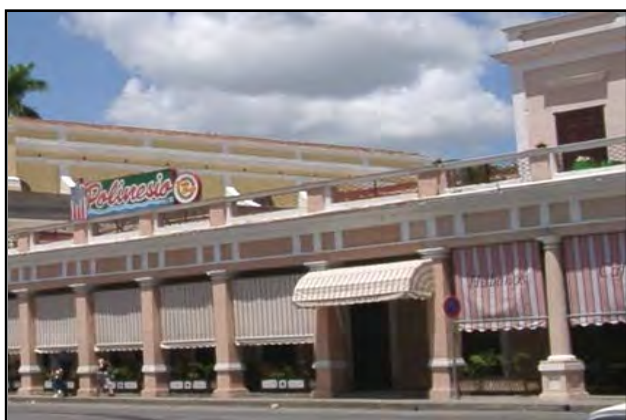
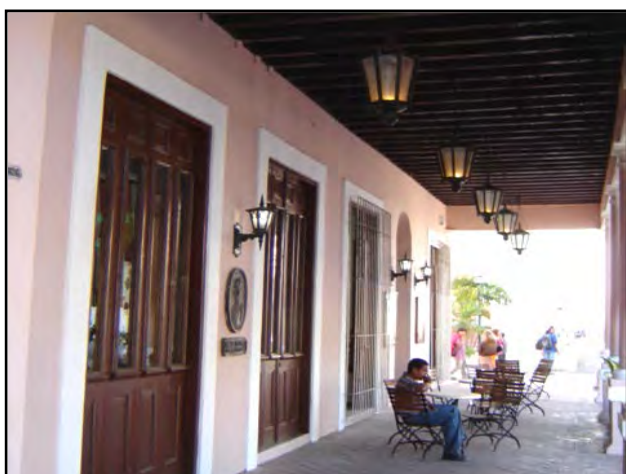
No.03

▪Es una de las casa más antiguas de la, ciudad. Su estilo arquitectónico es Neoclásico.

▪Posee dos niveles, el segundo nivel aparece retirado después de la primera crujía de la vivienda.

▪Sus columnas son toscanas de fuste liso y sección variable.

▪Presenta guardapolvos imitando el templo romano, las cornisas son moduladas. Las puertas son de tableros lisos resaltados, característicos del siglo XIX.

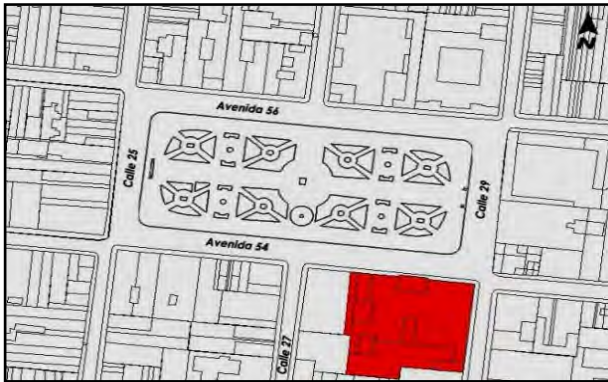
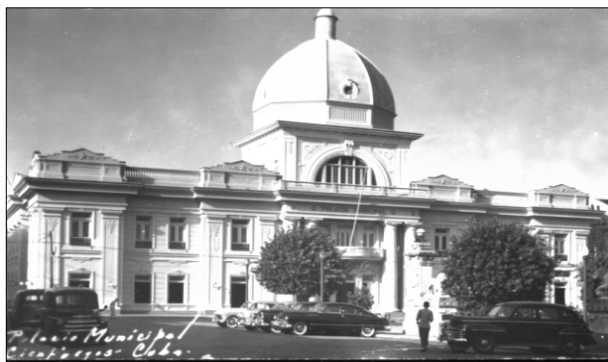
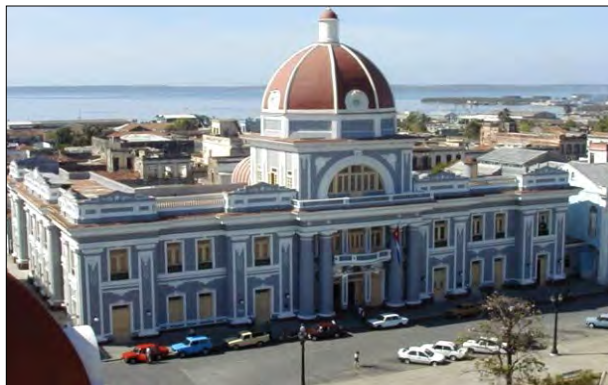
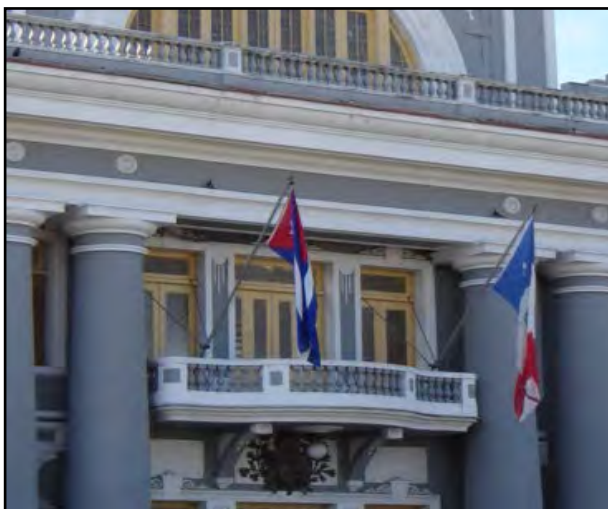
No.04

▪ De estilo ecléctico académico. Con influencia del Capitolio.

▪ El edificio está emplazado en una parcela de terreno de 62,90m de ancho por 51,75m de largo.

▪ Consta de dos plantas, pero en su fachada principal tiene un tercer piso a todo el ancho del pórtico, de donde arranca la cúpula de estilo toscano, orden clásico, pero de espíritu moderno.

▪ El edificio es de ladrillo en los muros y hormigón armado en las cubiertas y la cúpula.

▪ Presenta pilastras y ménsulas decoradas, cornisa con dentellones, así como un acceso perfectamente jerarquizado y flanqueado por cuatro gruesas columnas pareadas a ambos lados.

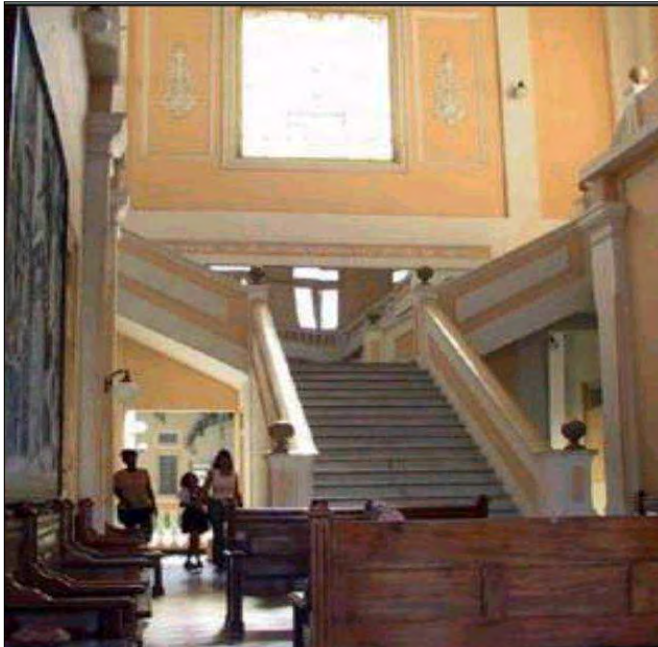
- En el interior el vestíbulo presenta una escalera central que inicialmente arranca con una sola hoja y luego se divide en dos hojas para comunicar los pasillos laterales del segundo nivel.
- En el centro de la escalera, enfatizando la misma, se encuentra un vitral con el escudo de la Ciudad.
- El vestíbulo presenta interiormente un doble puntal, pero presenta realmente tres niveles que rematan con la gran cúpula.

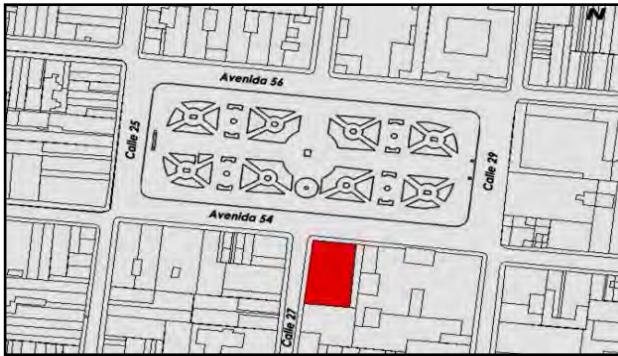
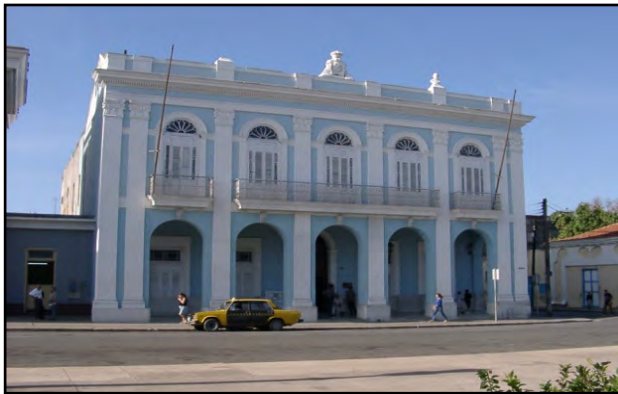
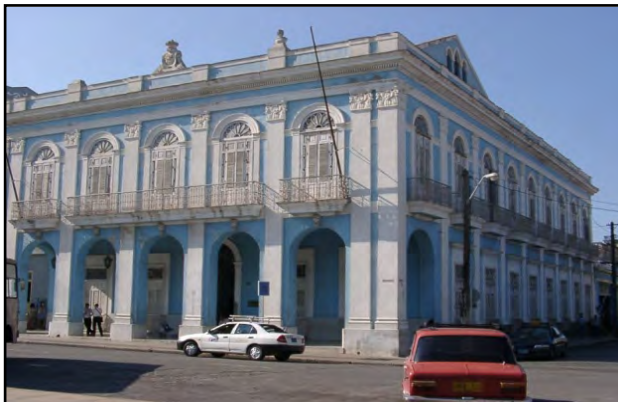
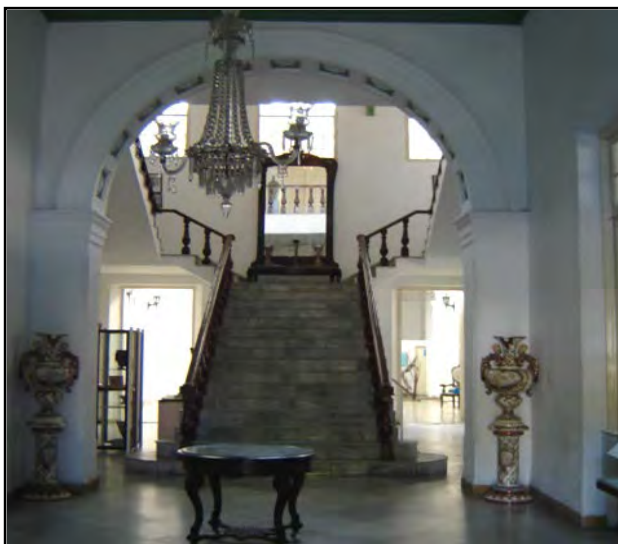
No.05

▪ El edificio es neoclásico, en su fachada se observa el uso de pilastras y molduras que delimitan la carpintería, coronada por vidrieras de colores de medio punto en forma de abanico.

▪ Posee dos niveles, con bella arcada en su soportal.

▪ La construcción es sólida, de fachada plana con balcón corrido al centro e individuales en los extremos.

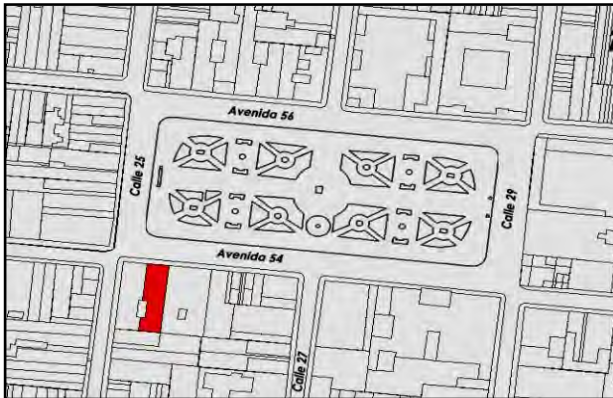
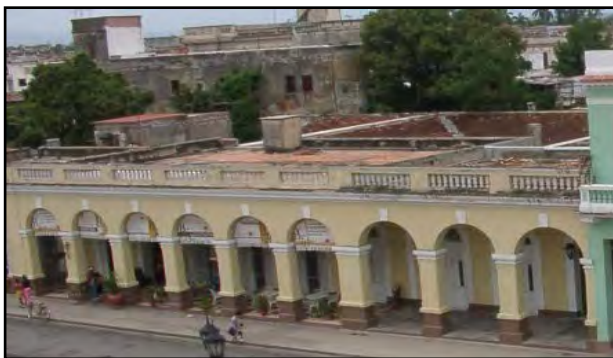
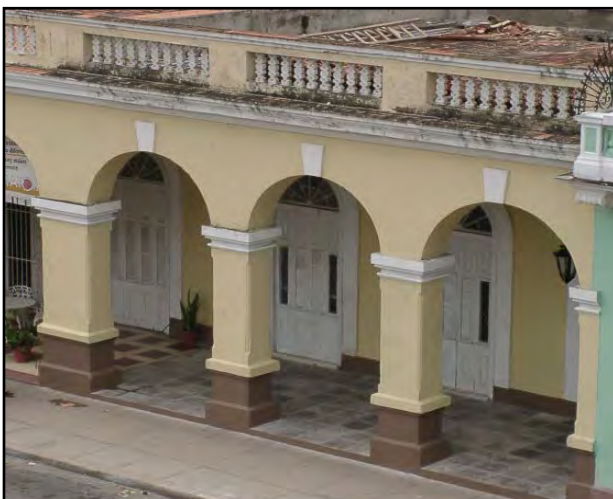
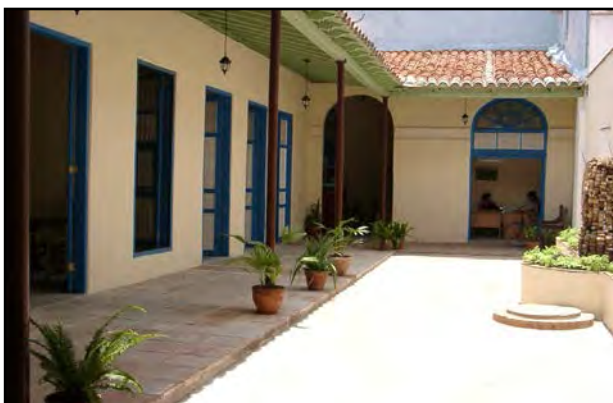
No.07

- La arquitectura es de estilo neoclásico.
- En su parte posterior posee cubierta de madera y tejas, losa por tabla en la parte delantera.
- Presenta muros de ladrillo, columnas de ladrillo también, losa de azotes y tejas en la terminación de cubierta.
- Los pisos son de mármol y mosaicos, carpintería francesa y de tablero.
- Posee un portal corrido al frente, de arcadas de medio punto, formando tira de fachada.
- El pretil es de pedestal y balaustres en revolución.
- En su interior un patio con planta rectangular y pisos de piedra.
- Posee un patio interior rectangular.

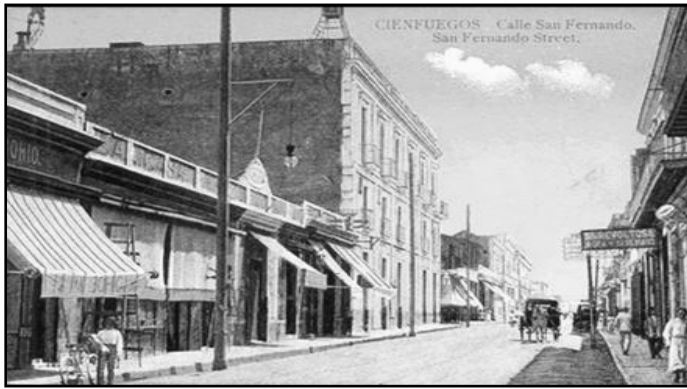
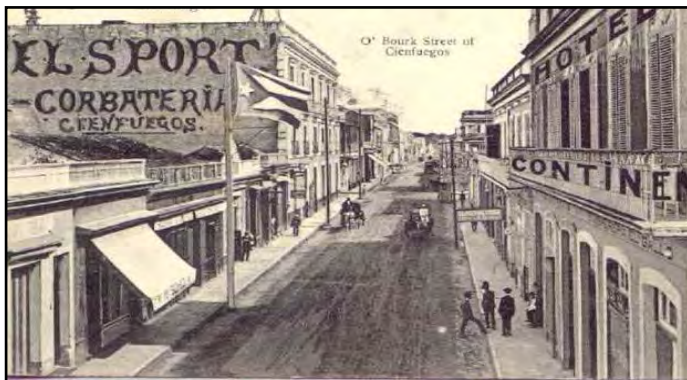
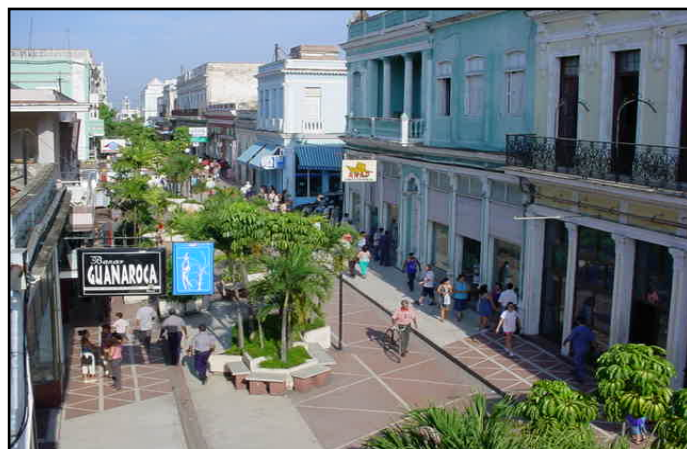
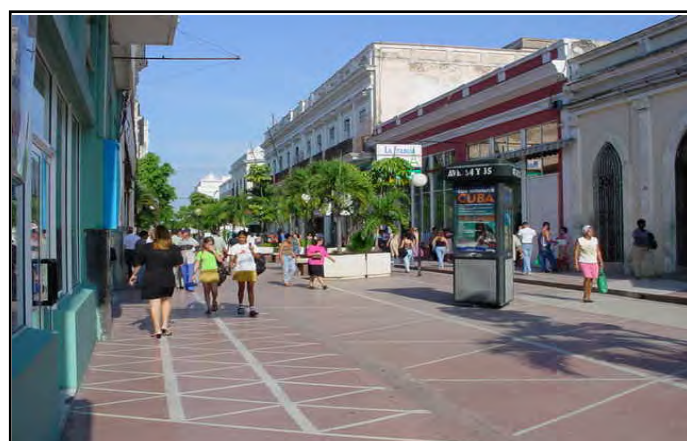
No.11

Calle San Fernando (Avenida 54) antes de convertirse en el actual Boulevard.

- Se extiende a través de cuatro sectores.
- El pavimento está conformado por paños de terrazo integral de colores, para diferenciar su estructura como calle peatonal.
- Presenta numerosas áreas verdes localizadas en jardineras, hacia la zona central de todo su recorrido, dando durante el día una agradable sombra.
- Espacio importante para los cienfuegueros, funciona como un centro de servicios y recreación dentro de la ciudad. Es el nexo entre otros dos espacios importantes: El Paseo del Prado y el Parque Martí, actuando como un enlace que los mantiene unido e integrados entre sí.

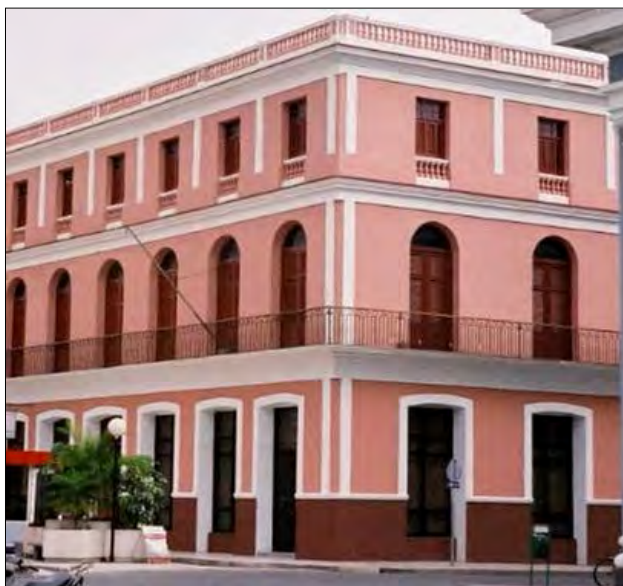
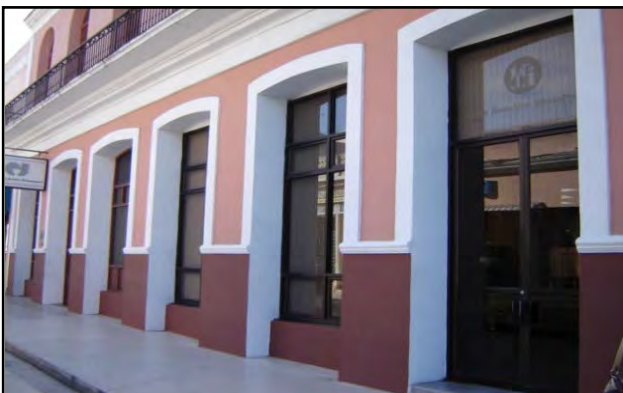
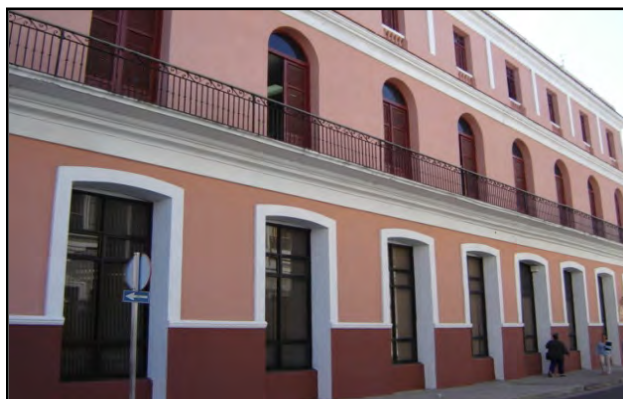
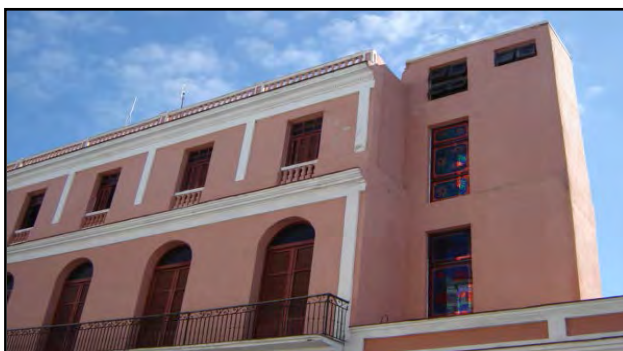
No.12

Construido en 1890, fue inicialmente de dos plantas con cubierta de azotea.

▪Posee una fachada lisa con grandes vanos de diferentes tipos en cada uno de los niveles, pero siguiendo un mismo ritmo.

▪El segundo nivel presenta un balcón corrido precedido por una reja de hierro que lo circunda por ambas fachadas.

▪El tercer nivel presenta un balcón independiente en cada habitación, formado por una balaustrada que le sirve de antepecho, quedando el edificio rematado por un pretil de pedestales y balaustres.

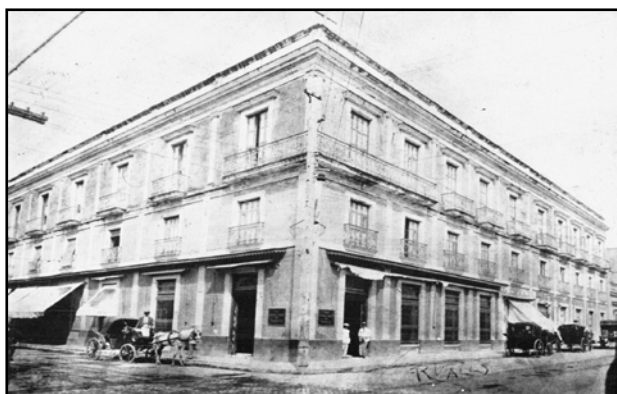
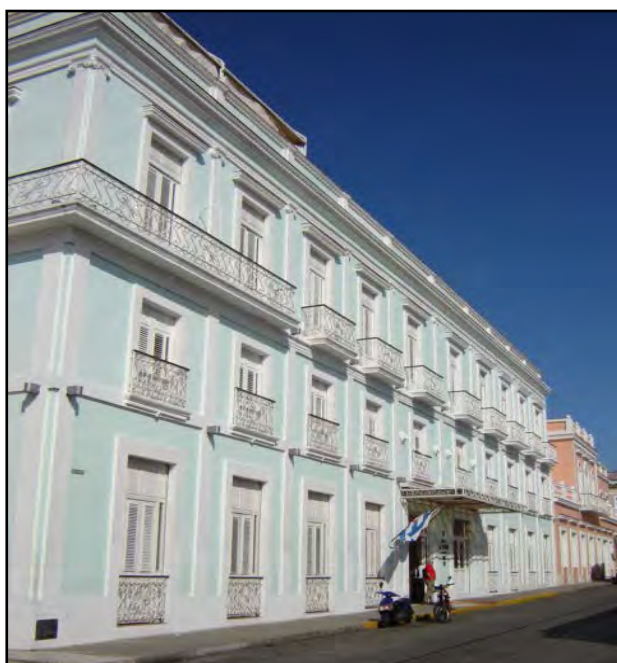
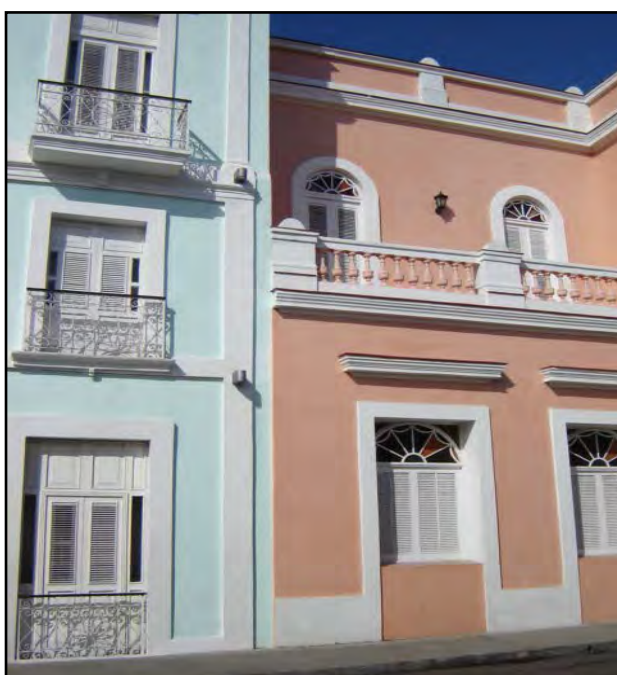
▪ El Hotel Unión presenta tres niveles en el bloque original y en la nueva inserción solo presenta dos niveles.

▪ El acceso principal al edificio está enfatizado por una marquesina metálica que sobresale del volumen compacto.

▪ El primer bloque se caracteriza por un ritmo en su fachada que incluyen los tres niveles, producido por los vanos situados en un mismo eje, lo que proporciona a la fachada una composición neoclásica.

▪ Los vanos presenta platabandas lisas y balcones individuales en cada una de las ventanas, exceptuando el balcón esquinero del tercer nivel el cual es corrido.

▪ Las ventanas son de persianería francesa que cubren todo el vano, con lucetas rectangulares en los laterales.

▪ Las ventanas de la nueva inserción son de persianería francesa y presenta en el borde superior un arco de medio punto con vitrales coloniales de colores.

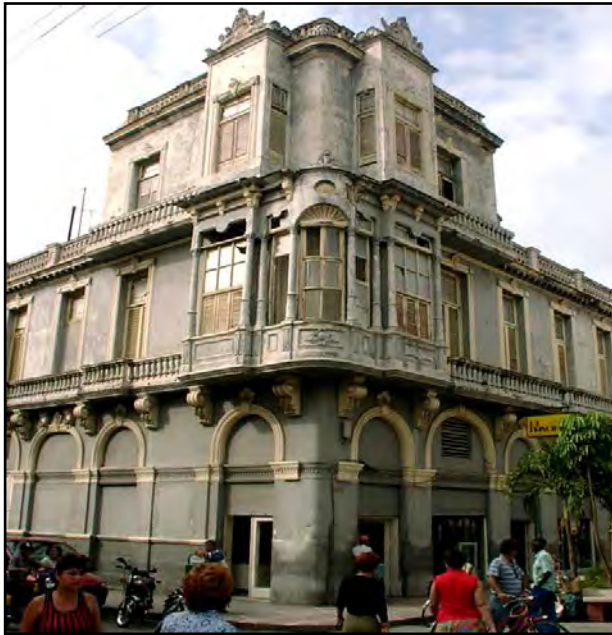
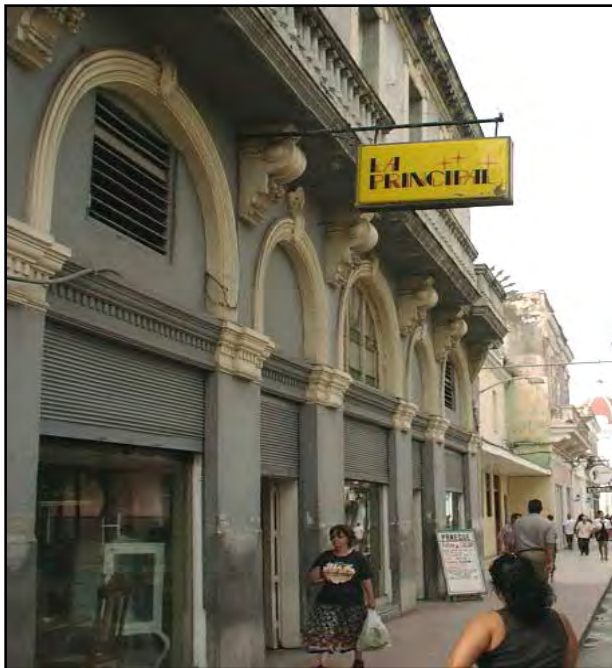
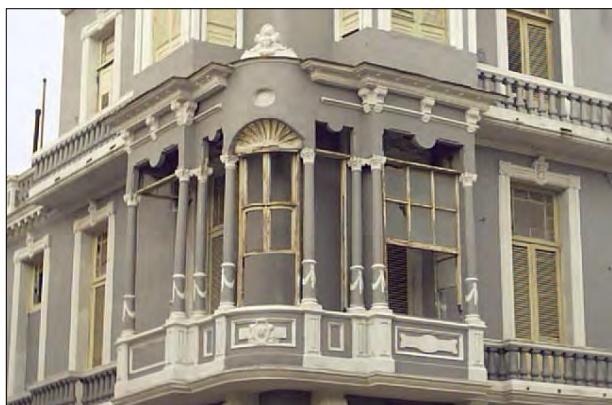
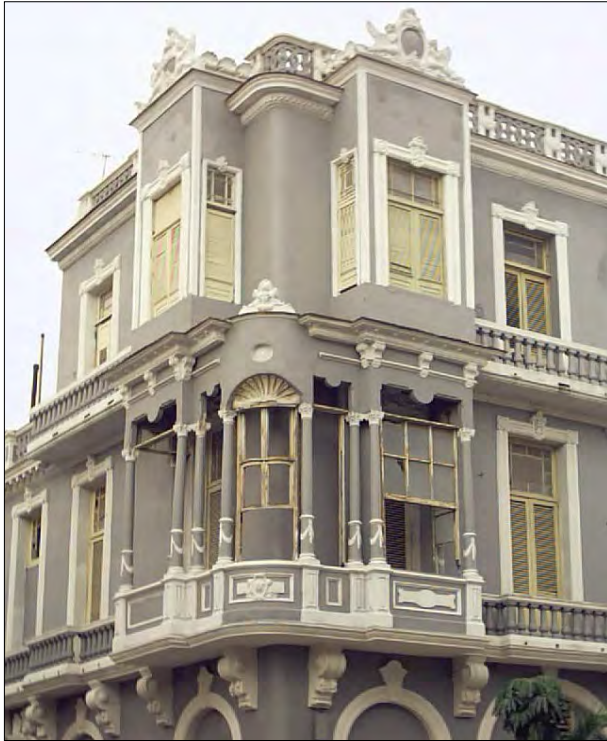
No.14

- La cristalería es sobria con lucetas de cristal corrugado y policromado.
- El segundo nivel lo ocupan dos amplios apartamentos que fueron propiedad de la familia propietaria del edificio.

- Al tener funciones residenciales, presenta una carpintería de persianería francesa a manera de puertas y ventanas.
- Su fachada exhibe un zócalo escalonado, pilastras lisas y molduras en forma de medio punto, rematadas con claves en todos sus vanos.

- Posee ménsulas en forma de volutas que soportan el balcón corrido de pedestal y balaustres. Sobre la esquina descansa el tercer nivel.

- El tercer nivel, está formado por un apartamento que presenta forma escalonada.

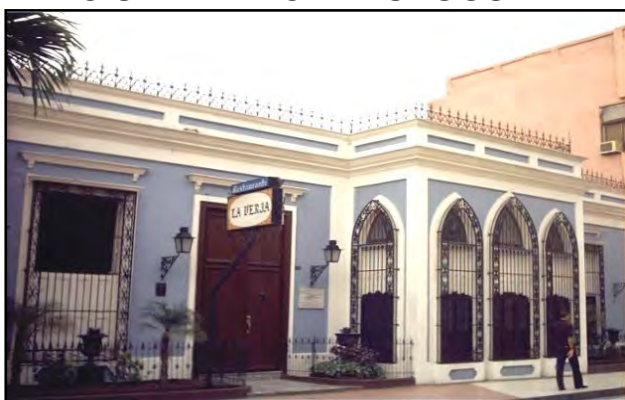
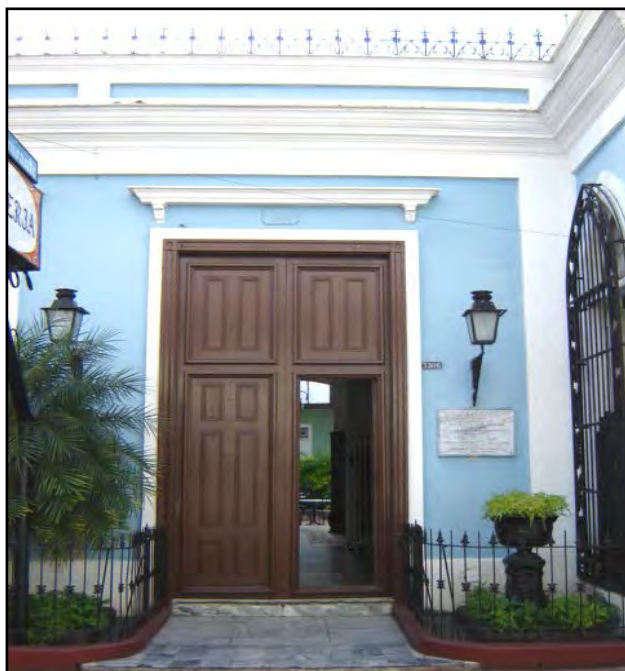
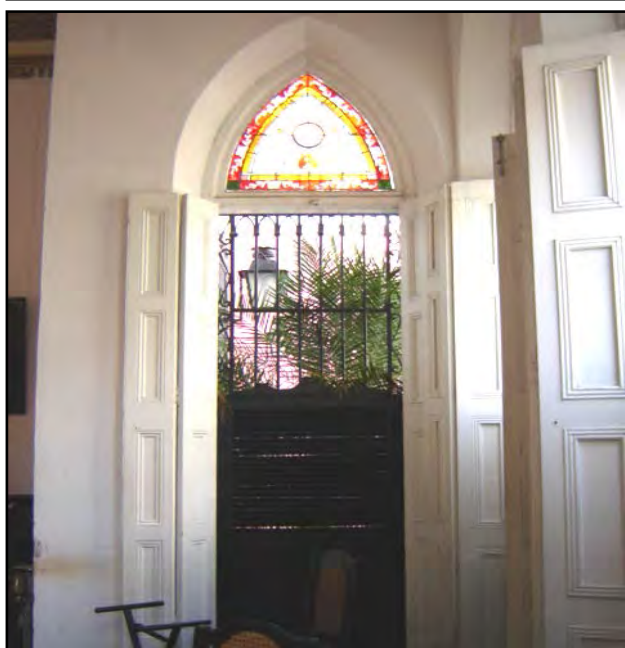
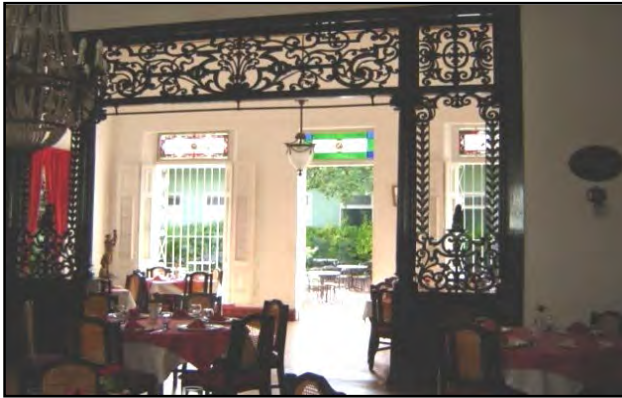
No.16

▪ Entre sus componentes más significativos se encuentran: en su interior hay predominio del neoclásico, mientras que en el exterior presenta características del neogótico.

▪ Los vanos en el exterior son rectangulares presentando en su parte superior un arco ojival con vitrales y como protección rejas con decoradas simple.

- Los vanos son en el interior rectangulares tanto en puertas como en ventanas con vitrales y rejas pocas decoradas.
- Los pisos del salón son de mosaicos traídos de Bélgica.
- El patio cuenta con mosaicos españoles y está ambientado con una fuente.

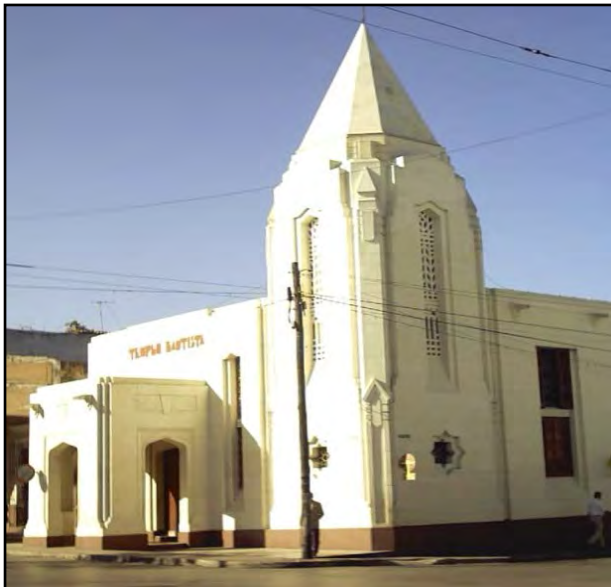
No.18

▪El templo bautista “Nazaret”, es un importante exponente del Art Decó en la en la ciudad de Cienfuegos.

▪Presenta parcela rectangular, con planta compacta y un volumen que sobresale para enfatizar el acceso principal en forma de pórtico.

▪Muros de ladrillos y la cubierta y entrepiso de hormigón armado.

▪La carpintería es de madera y cristal, esbeltas y de grandes dimensiones, donde se utilizan vitrales de colores ámbar, verde y púrpura.

▪El piso es de mosaico de colores negro y blanco en forma de damero.

▪Su mayor atracción es la torre en forma de pirámide que se eleva en la esquina del volumen principal.

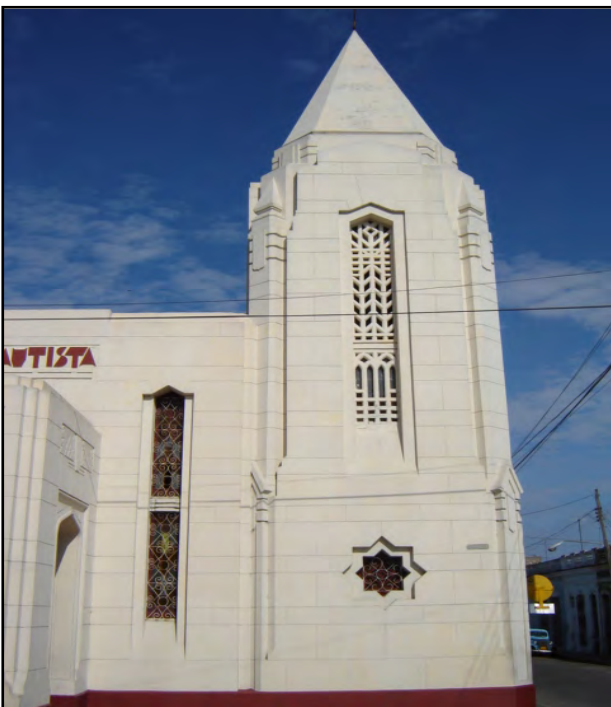
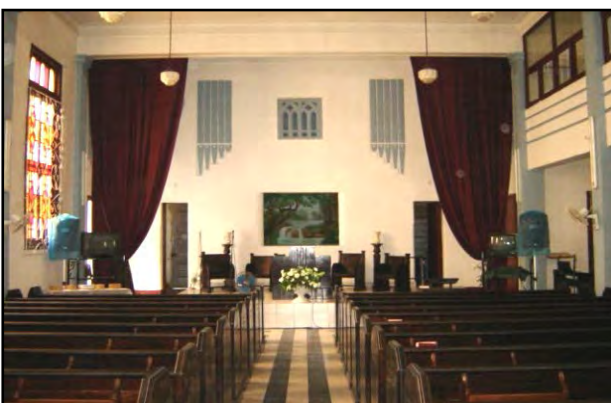
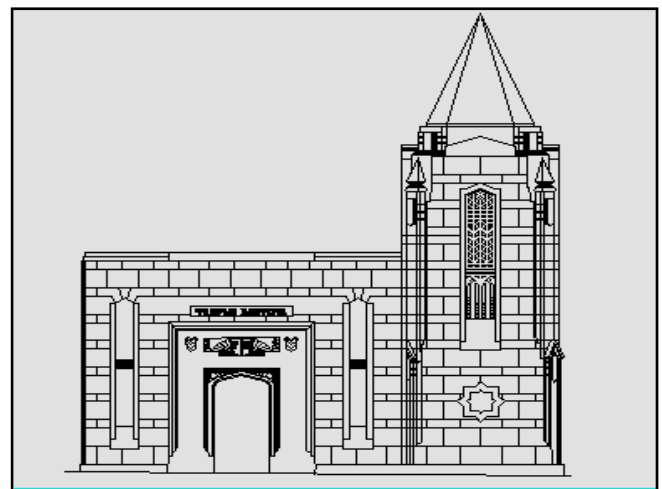
Elevación

▪La torre del Templo estaba diseñada y calculada para construirse mucho más esbelta.

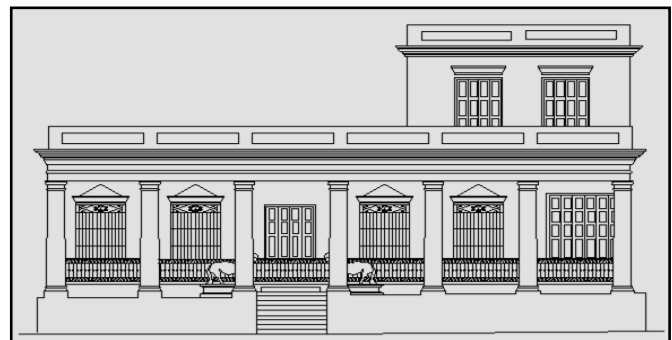
Elevación

▪ Fachada con puerta de cuarterones al centro con dos ventanas a ambos lados en forma simétrica, de cuarterones también, protegidas por rejas de corte neoclásico que rematan con guardapolvos de forma conopial, de influencia trinitaria.

▪ 7 columnas toscanas que soportan el entablamento y el pretil corrido a recuadros y muro de albañilería de trabajo sencillo, cubierta plana de losa por tabla.

▪ La habitación en los altos se encuentra retirada de la línea de fachada, formando una terraza al frente, evitando el rompimiento de la altimetría del perfil.

▪ Como principal elemento decorativo posee dos grandes Leones de hierro que se yerguen en su amplio portal.

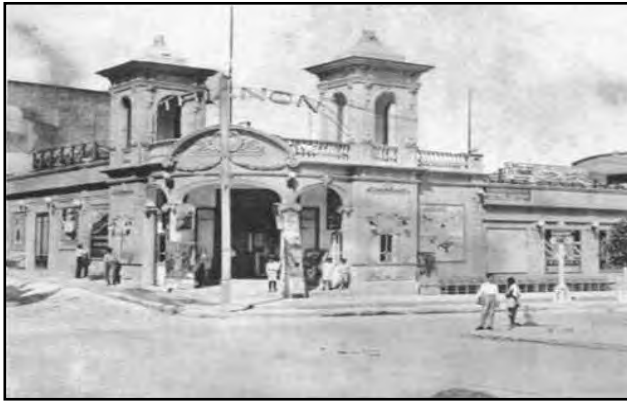
No.20

- Consiguió un lenguaje actor-espectador, que resultó distinto por sus características espaciales. Su nombre fue adquirido de su antecesor francés, el conocido Petit Trianón del palacio de Versalles.

- A este edificio, a pesar de ser un excelente exponente del Eclecticismo, solo se le atribuyen valores ambientales.
- Posee una privilegiada posición dentro de la ciudad, su acceso es diseñado con una marcada expresión estética, basada en el estilo ecléctico. Se desarrolla a través de un pórtico con tres arcos, coronado por un frontón circular.

- Fachada flanqueada por dos torres que sobrepasan el segundo nivel, trabajadas con elementos decorativos a relieve, incluyendo la estructura, con molduras con influencia Art Nouveau.

- El edificio en su interior gira en torno a un gran patio y sus locales se ubican paralelos a las calles 37 y 58.
- El patio central, antigua platea, presenta forma de herradura y aún se conserva, lo que posibilita su readaptación a su función original, a pesar de haber sufrido grandes transformaciones.

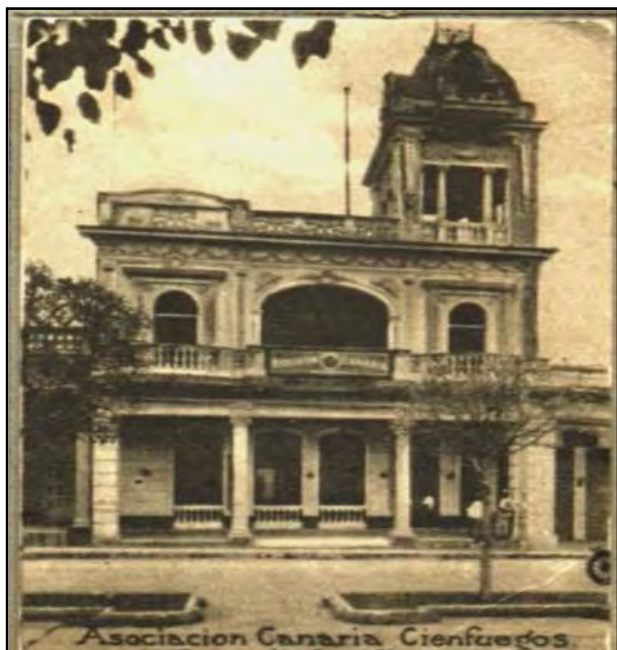
▪ Presenta un friso trabajado con guirnaldas a relieve, cornisa con dentellones y pretil de balaustrada con pedestal intercalado.

▪ El énfasis de la edificación es un mirador con balcones compactos protegido con reja metálica muy trabajada, el mismo presenta una cúpula enchapada en gres cerámico azul, con linternas frontales y laterales abierta.

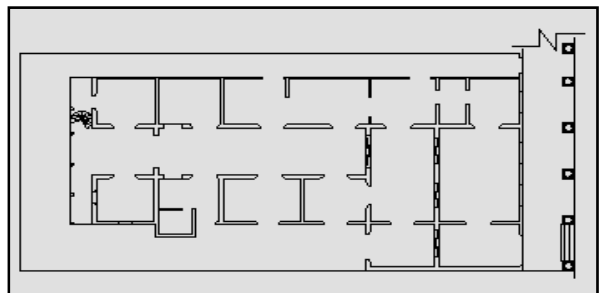
Planta

- La vivienda es de estilo ecléctico y presenta un solo nivel.
- Está jerarquizado por un intercolumnio de columnas redondas ordenadas rítmicamente definiendo un portal de orden dórico que se extiende a todo lo ancho de la edificación.
- Al edificio se accede a través de escaleras que salvan el desnivel del inmueble con el de la acera.
- Presenta un friso decorado rematado por un pretil continuo de balaustres en revolución y pedestales.
- El pretil posee en la parte superior del acceso principal un detalle modelado con una concha y ramilletes.
- Después del triunfo revolucionario la casa pasó a ser sede al Tribunal Provincial Municipal hasta 1984 en que se convierte en el Restaurante 1819, de la Asociación Culinaria de la República de Cuba.

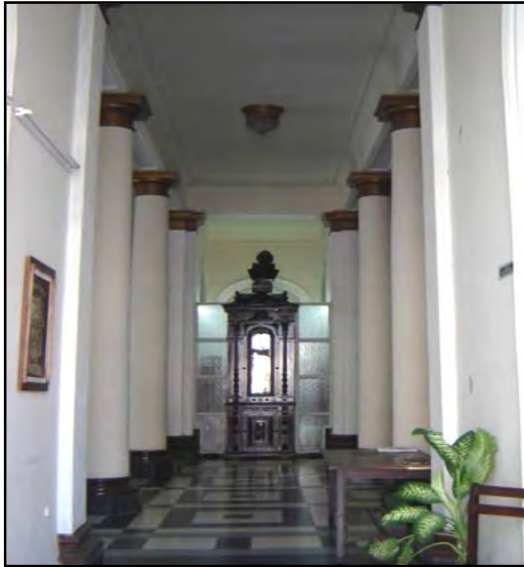
- Pisos de mosaicos con variados diseños y colores, mármol en el salón principal del segundo nivel y terraza integral en el portal. Hermosas lámparas colgadas y apliques de pared.

- Desde el vestíbulo central se percibe una escalera de mármol blanco y barandas de hierro, que conduce a los niveles superiores, al ramificarse hacia ambos lados la hoja principal, después del descanso central.

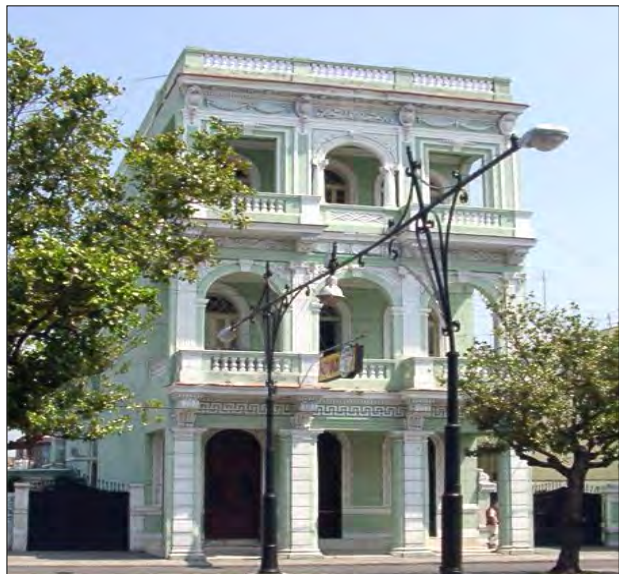
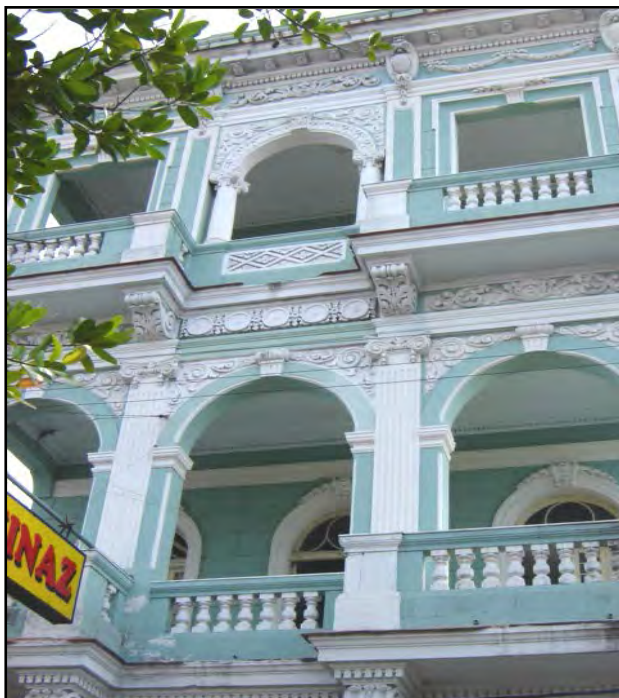
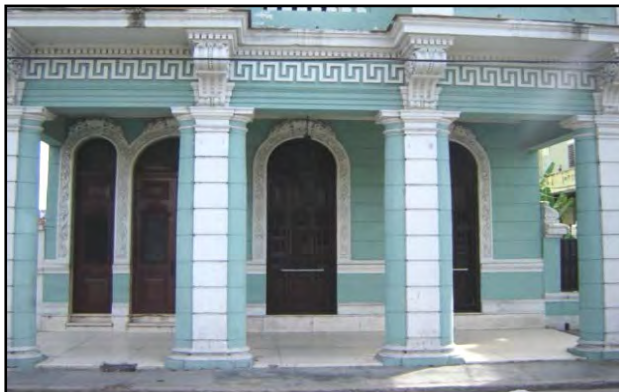
No.29

Nombre actual: Delegación Provincial del Azúcar

- Estilo ecléctico, presenta tres niveles y planta compacta con parqueo y jardín en sus laterales.
- Solo el primer nivel es administrativo, el segundo y tercer nivel son viviendas particulares.

- El primer nivel está precedido por un corredor arquitrabado, compuesto por columnas anchas rectangulares, con pilastras a relieve, segmentadas, con ménsulas decoradas que sostienen los balcones del segundo nivel.

- La fachada frontal del edificio presenta entrantes y salientes ocasionado por los balcones.
- Los balcones sobresalen en los extremos y están protegidos por balaustradas en revolución y pedestal intercalado.

- Vanos enmarcados por platabandas y molduras decoradas con elementos florales a relieve, coronados por arcos de medio punto.
- Puertas con postigos, de madera preciosa, y ventanas con carpintería francesa y vidrio fijo, coronados con lucetas de cristal traslúcido y protegido por elementos metálicos ondulantes y rejas metálicas.

- Terminación de la fachada principal con incisiones horizontales, arquitrabe escalonado con un friso decorado a relieve y pretil de balaustrada y pedestal intercalado.

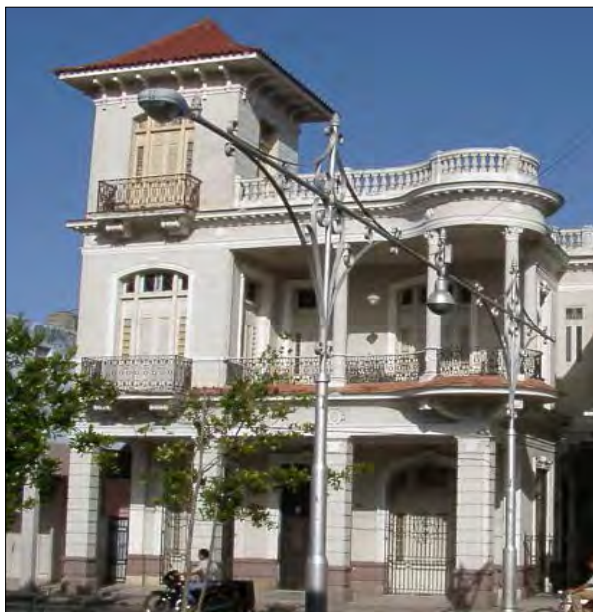
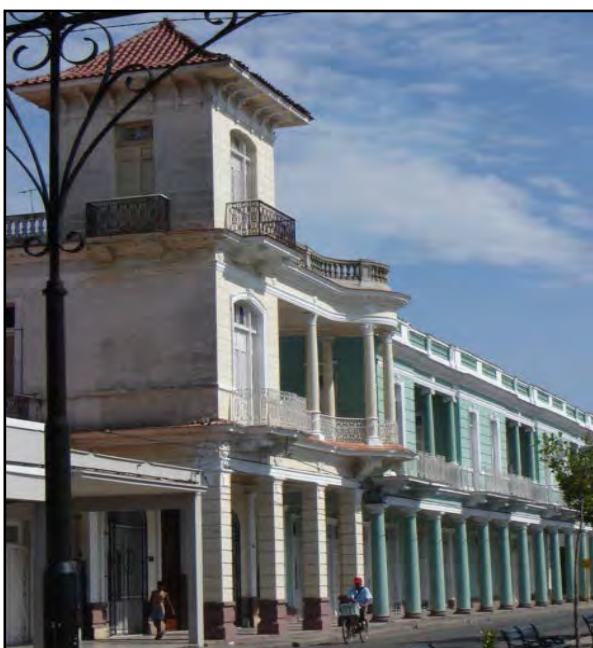
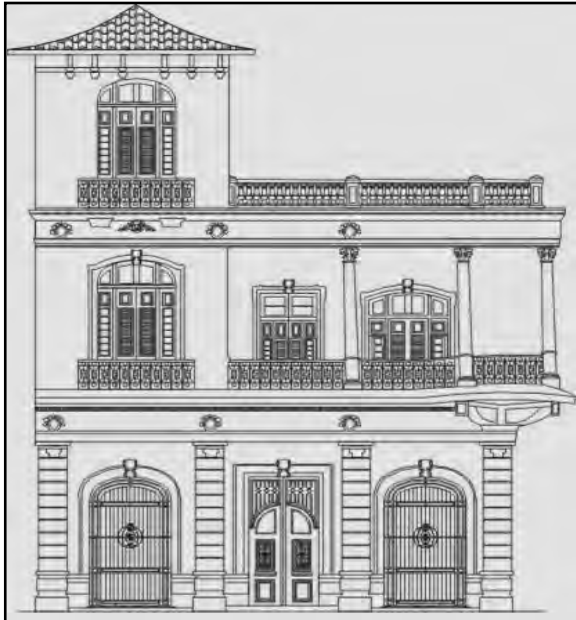
Nombre actual: Vivienda No.4213

- El edificio es una vivienda de estilo ecléctico, con dos niveles y un mirador en el tercero.
- La vivienda es de mampostería y losa de hormigón en la cubierta, pisos de granito, mosaico y mármol.

- El primer nivel presenta una amplia puerta al centro, de dos hojas, con postigos protegidos por rejas muy dibujadas que simulan lazos o pequeñas mariposas.

- Presenta un portal de cuatro columnas rectangulares con pedestales, jambas molduradas con adornos y pilastras lisas a relieve y friso adornado.
- Las ventanas son de doble hoja con persianas francesas en el centro y lucetas de cristal nevado a los lados. Presentan además rejas de balaustres cuadrados, predominando en su diseño figuras geométricas simples como circunferencias y rectángulos.

- El segundo nivel posee un portal rectangular con un balcón lobulado de esquina en uno de sus bordes, sostenidos por pies derechos con columnas redondeadas con capiteles corintios. El segundo nivel tiene su acceso por el pasillo lateral derecho, donde existe una escalera de mármol.

- Remata la segunda planta un pretil balaustrado seccionado mediante pedestales y que adquiere la forma lobular sobre el balcón del nivel inferior.
- Como tercer nivel y corona del inmueble se encuentra un magnífico mirador cerrado, con cubierta a cuatro aguas y un balcón al cual se accede desde el interior de la torre para obtener la vista de la ciudad.

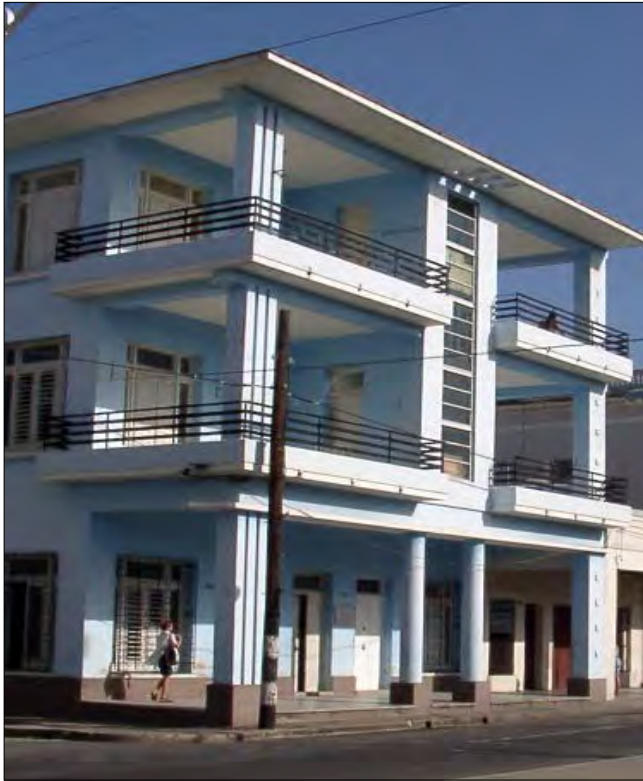
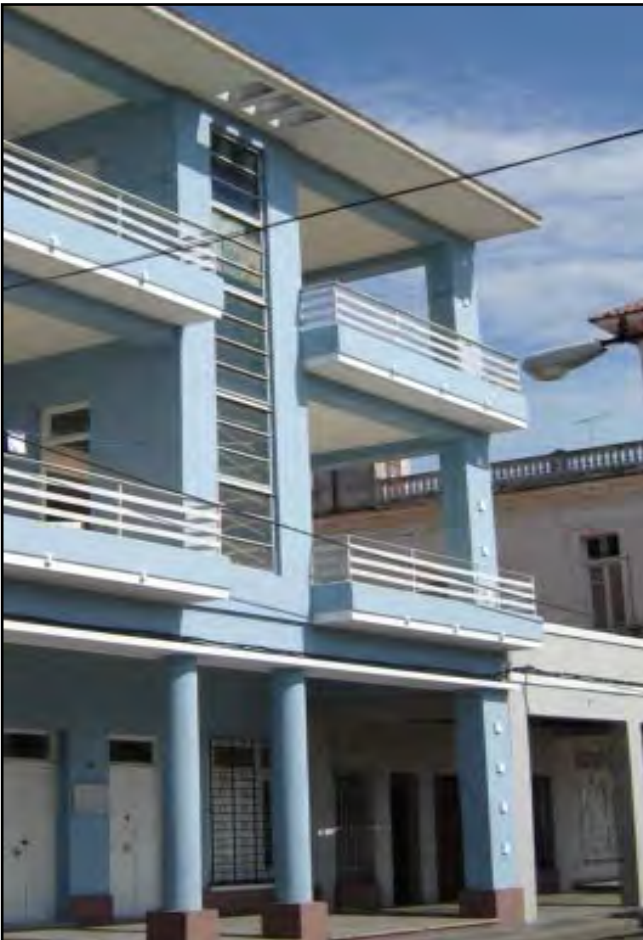
Nombre actual: Edificio de viviendas No.4201, 4203 y 4305.

▪ Presenta tres niveles y su estilo arquitectónico es racionalista, con una verticalidad acentuada.

▪ Posee un portal común en planta baja, provisto de cuatro columnas, dos centrales redondas, una rectangular y otra con incisiones horizontales.

▪ Cada uno de los niveles posee dos apartamentos. Esta construcción es de mampostería y hormigón armado.

▪ Los vanos son cuadrados con ventana de dos hojas de persianería Miami y lucetas de cristal nevado a ambos lados.

▪ Los balcones están protegidos por cintas paralelas de hierro; el edificio posee al centro la caja de escalera que jerarquiza con el uso de la carpintería de aluminio y cristal como una gran franja vertical.

▪ Sobresale como remate un pequeño alero con incisiones rectangulares en caja de escalera por donde se introduce el sol, reflejándose en el cristal, otorgándole luminosidad al inmueble.
