*Tesis presentada en opción al grado de doctor
Doctorado Iberoamericano en Gestión y
Conservación del Patrimonio*

El papel del Ordenamiento Territorial y Urbano en la gestión y conservación del patrimonio

**FICHA DE CONSTRUCCIONES Y SITIOS PROTEGIDOS
CENTRO HISTÓRICO-TRADICIONAL. Guáimaro**

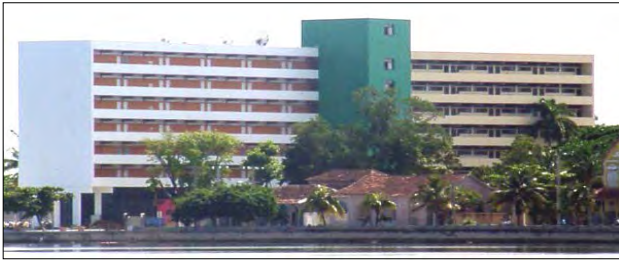
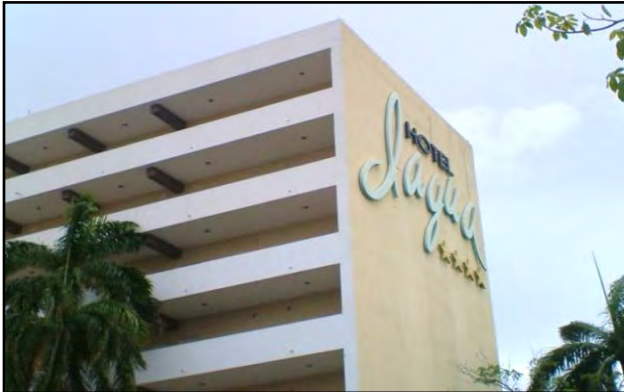
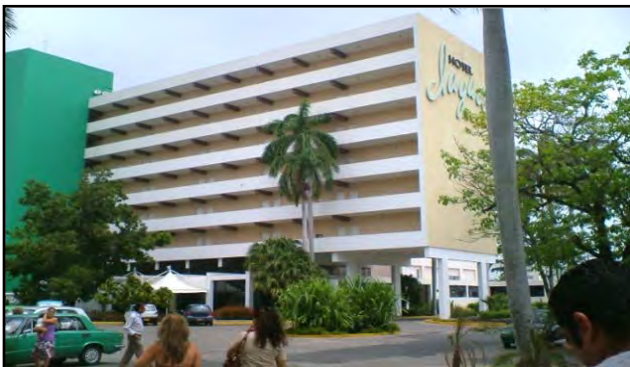
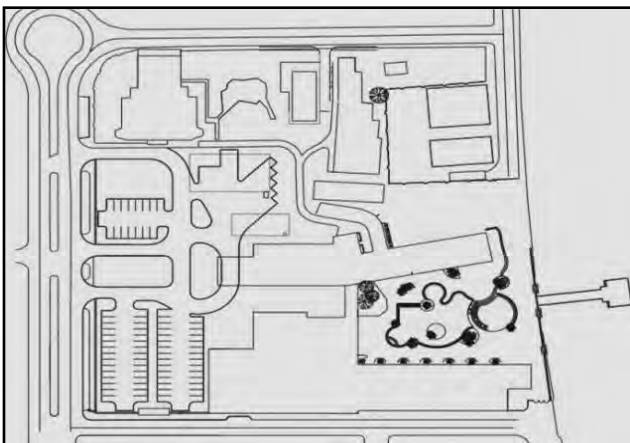
No.43

- Edificio racionalista.
- Presenta cimentación sobre pilotes, por las características del terreno y la influencia propia del estilo racionalista. Los primeros pilotes fueron de madera y la compactación del mismo con material rocoso, arena y cemento.

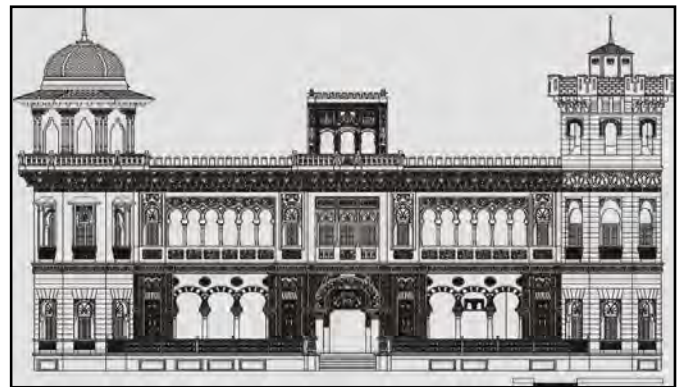
Elevación

- El edificio remata con tres torres: una gótico-romana, otra india, y la tercera, un minarete de estilo árabe, además de una glorieta en la plataforma del techo.
- Es un hito en la ciudad de Cienfuegos por sus valores arquitectónicos, históricos y ambientales y por ser único ejemplar en todo el país.

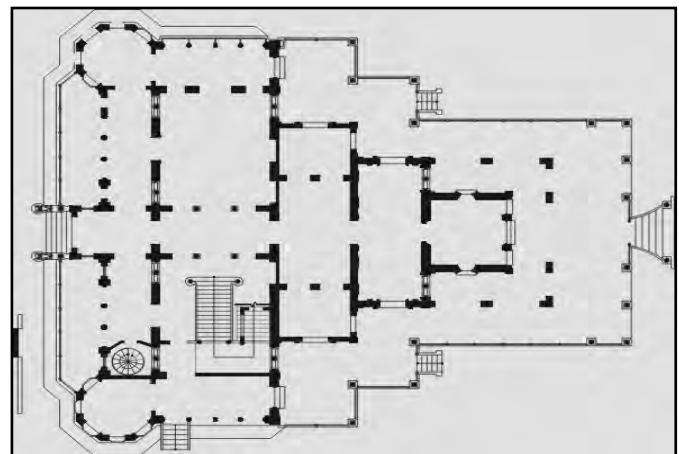
Planta

▪ Ocho dormitorios, además de dos salones, uno de estar y otro de estudio tiene el piso superior, al que se accede por una majestuosa escalera de mármol.

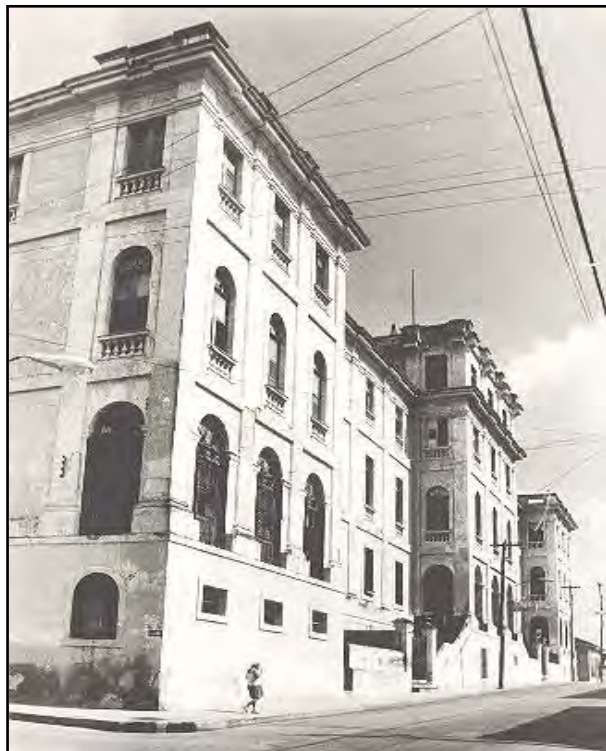
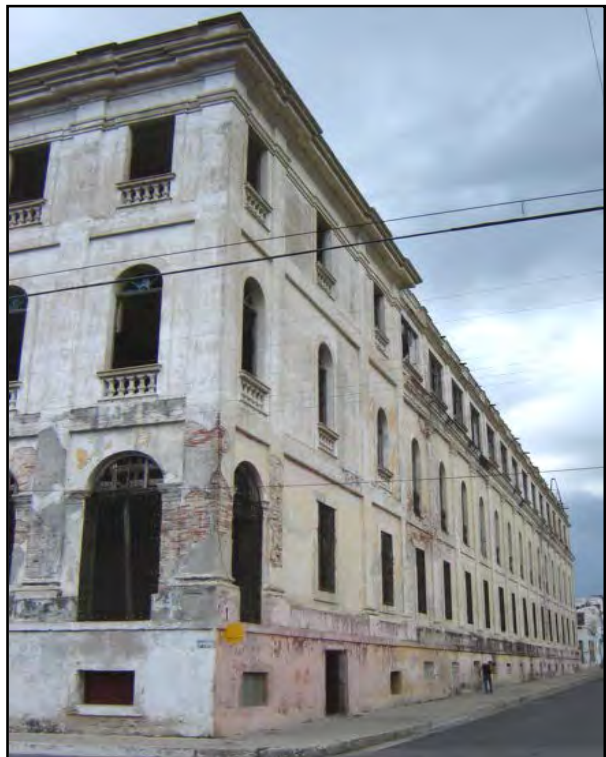
Edificio conocido como “los Jesuitas”, por la orden católica a la que representaba, fue construido entre los años 1884 y 1919.

▪ El inmueble ocupó el lugar más significativo dentro de las visuales de la ciudad en aquel momento, al contar con 5 niveles, incluido el sótano, constituyendo un hito.

▪ Diferenciación entre la fachada principal y el resto, a partir de las escalinatas y las verjas, junto con el pórtico central de pilares toscanos que enmarcan la decoración arquitrabada de la portada principal de acceso al inmueble.

▪ En el ala principal (por la calle San Fernando o Avenida 54) se encontraban el vestíbulo, los salones de recibo, la biblioteca y el Museo de Ciencias Naturales. Sobre éstos, en la segunda y tercera plantas, las aulas del colegio.

▪ Las alas paralelas, hacia el patio, forman largos corredores a manera de claustros, con arcos de medio punto, vanos adintelados y arcos carpaneles en la tercera planta.

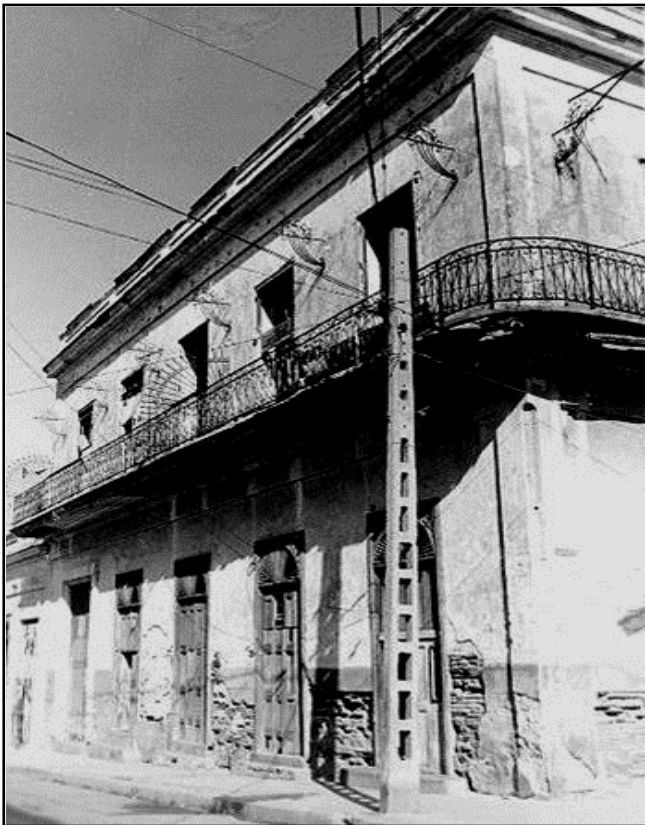
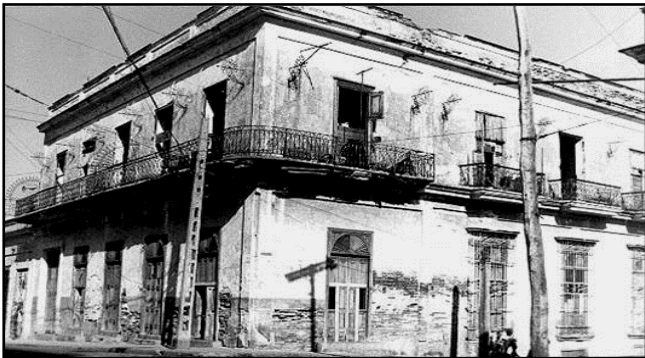
▪Edificio esquinero de estilo neoclásico, con dos plantas y azotea.

▪Uno de los exponentes más importantes de la arquitectura doméstica Cienfueguera pues presenta la tipología de la casa almacén cubana del Siglo XIX.

▪En el primer nivel aparecía en los locales delanteros, salones dedicados a las actividades financieras y administrativas. En los locales posteriores, almacenes de alto puntal y grandes dimensiones.

▪En el segundo nivel existen habitaciones hacia la fachada principal y los dormitorios hacia la calle 31, en la parte posterior una terraza.

▪La carpintería es de alta calidad, de cuarterones a la española, chaveteadas y lucetas de madera en forma de abanico de influencia trinitaria. La herrería se manifiesta en barandas, portafaroles y rejas sólidas.

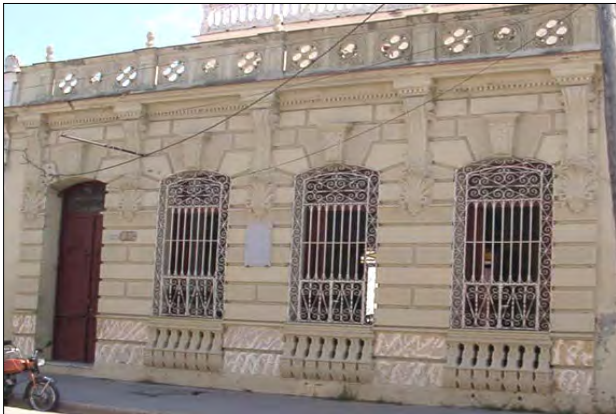
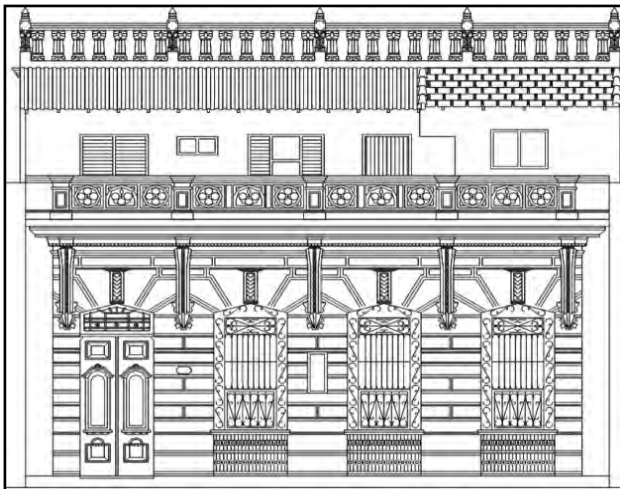
Elevación

- Estilo ecléctico, construido de mampostería, tabla, teja.
- Es la única planta de la ciudad que presenta su diseño en forma de E, con un nivel en la primera parte de la casa y un segundo nivel hacia la mitad del cuerpo.

- Fachada trabajada con elementos decorativos e incisiones horizontales, esbeltas ménsulas que culminan con elementos en forma de abanico, presenta zócalo esgrafiado.

- Los vanos se rematan con arcos trabajados y claves decorados. Presenta una puerta de tablero con luceta de cristal y tres ventanas al lateral derecho, con persiana francesa y luceta de cristal, protegidas con rejas trabajadas y barandas de balaustra.

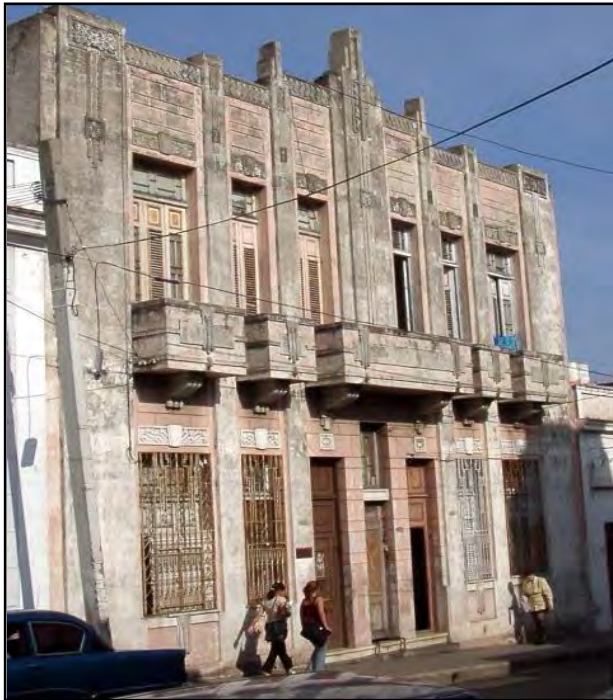
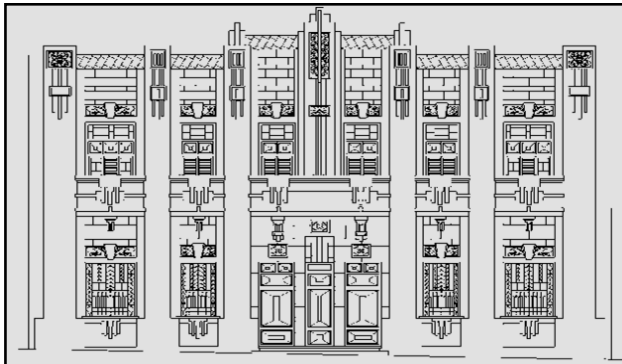
Elevación

- Se destaca el empleo de lucetas de forma rectangular y motivos geométricos con el marcado uso de la pátina.
- Las ventanas de la planta baja presentan rejas con decoración geométrica mientras que las de la planta superior están antecedidas por balcones dispuestos simétricamente y decorados dentro de las líneas Decó.

- Finalmente, aparece la torre, culminando la fachada; se yergue sobre el friso; se apoya en elementos que vienen desde la base y se recrean en otros que son propios de ella como las grecas escalonadas.

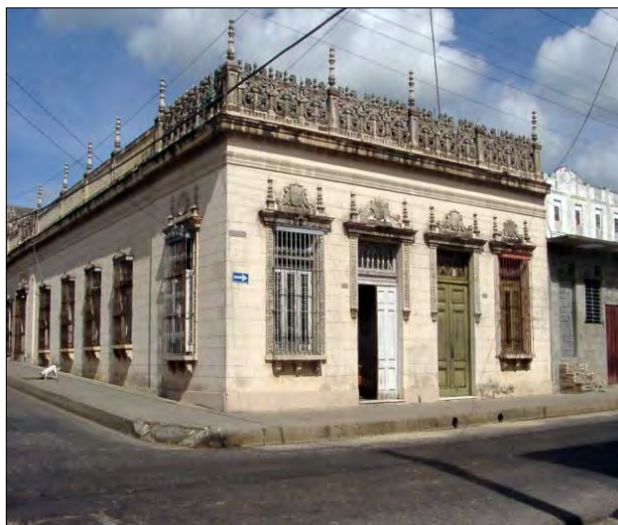
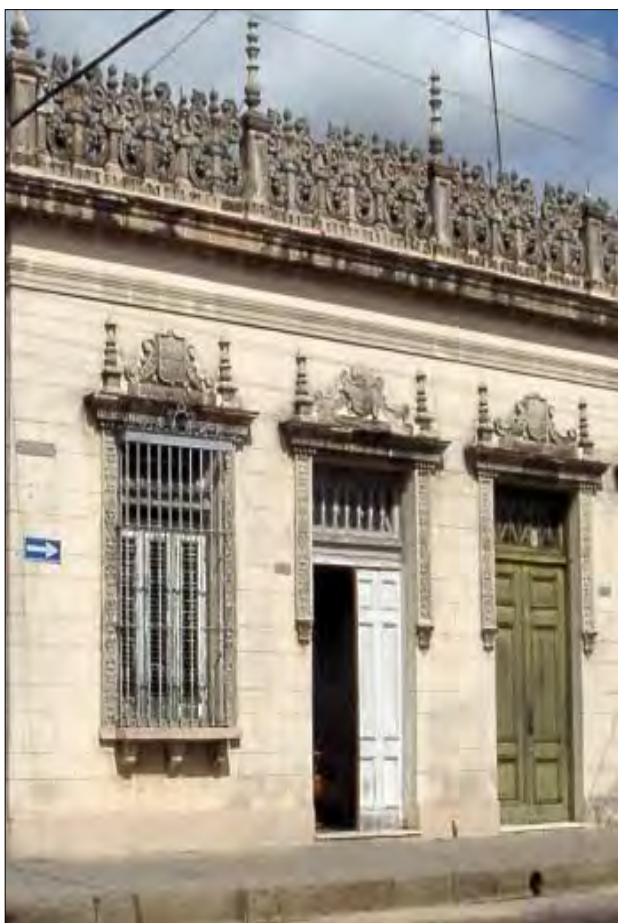
- La terminación de la fachada es con incisiones de imitación a sillares.
- El inmueble está compuesto por tres viviendas con muros comunes y excelente distribución espacial y confort.

- Presenta como remate superior un arquitrabe moldurado a relieve, friso liso, cornisa volada y un pretil pétreo a partir del uso de piezas caladas de forma singular, que se alternan con pilares rematados por estilizados pináculos conformados por círculos.

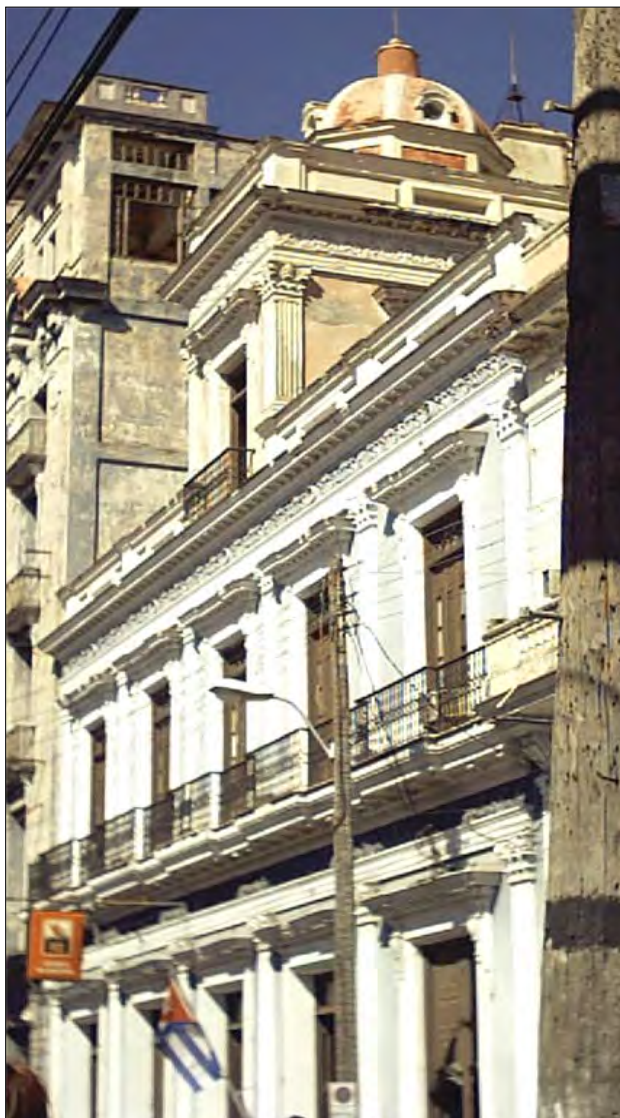
- Construida como residencia para la familia Falla Bonet.
- Estilo ecléctico predominante de la época. Edificio medianero presenta tres niveles y planta compacta.

- Posee pilastras lisas con capitel corintio que recorren todo el cuerpo del inmueble.
- Rematando la fachada se encuentra un friso decorado y se proyecta un balcón de entrantes y salientes, protegidos por una baranda metálica, las cuales están trabajadas con pasamanos de madera que acentúa la horizontalidad.

- Presenta cornisa con dentellones y un pretil compacto con pedestal.
- En el piso se aprecia el uso del granito y el mosaico.
- El tercer nivel presenta una habitación, con balcón al frente protegido por una baranda metálica, en el cual se destaca un mirador con cúpula que resalta el cuerpo central del edificio.

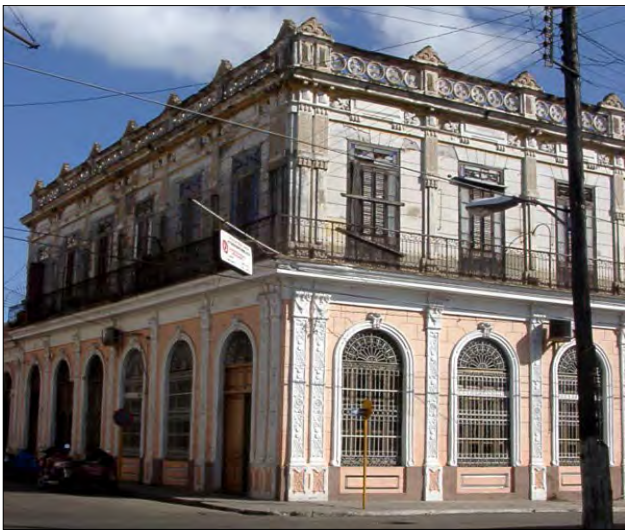
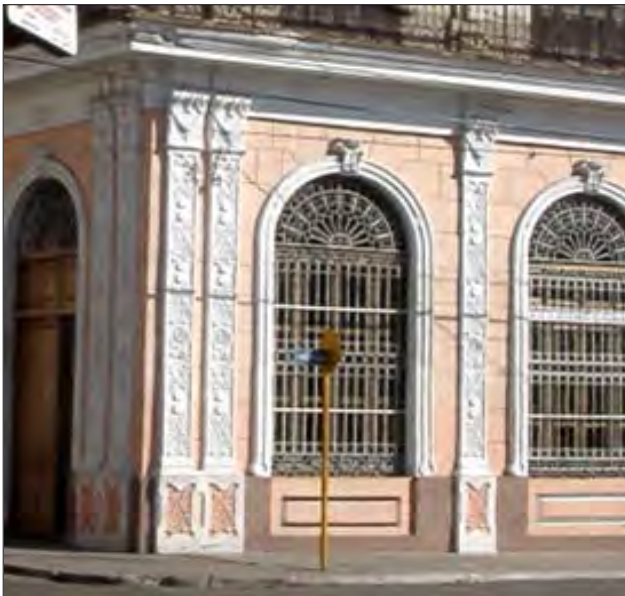
Elevación

- Las ventanas son de persiana francesa, madera y cristal, todas coronadas con lucetas de cristal y protegidos por rejas lisas y antepechos.
- La segunda planta presenta vanos rectangulares con persiana francesa vidrio fijo y lucetas de cristal, con elegante balcón perimetral protegido por baranda de rejas trabajadas.

- Recorren la fachada de ambos niveles pilastras decoradas con elementos florales y vegetales a relieve.
- Este interesante inmueble, con disímiles diseños de pisos de mosaico (uno por habitación) se corona con friso elaborado con elementos circulares y rectangulares a relieve, cornisa moldurada, pretil de celosía y pedestal intercalado coronado por conchas.

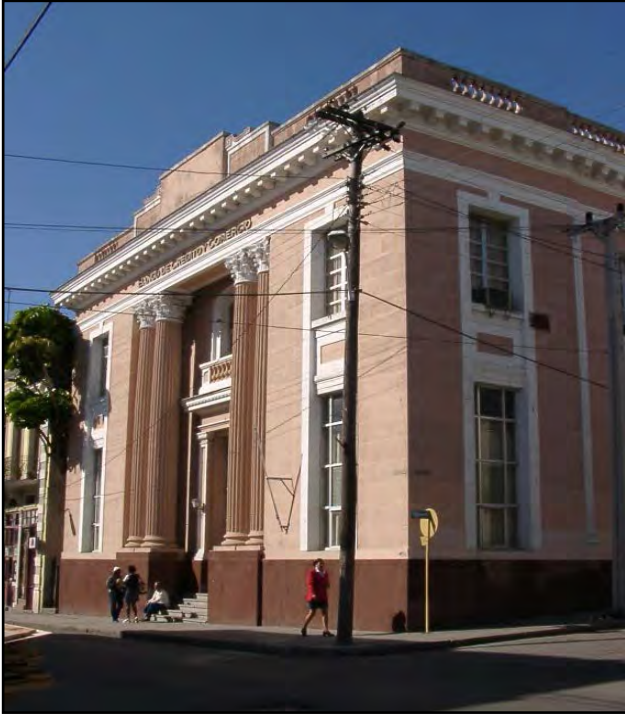
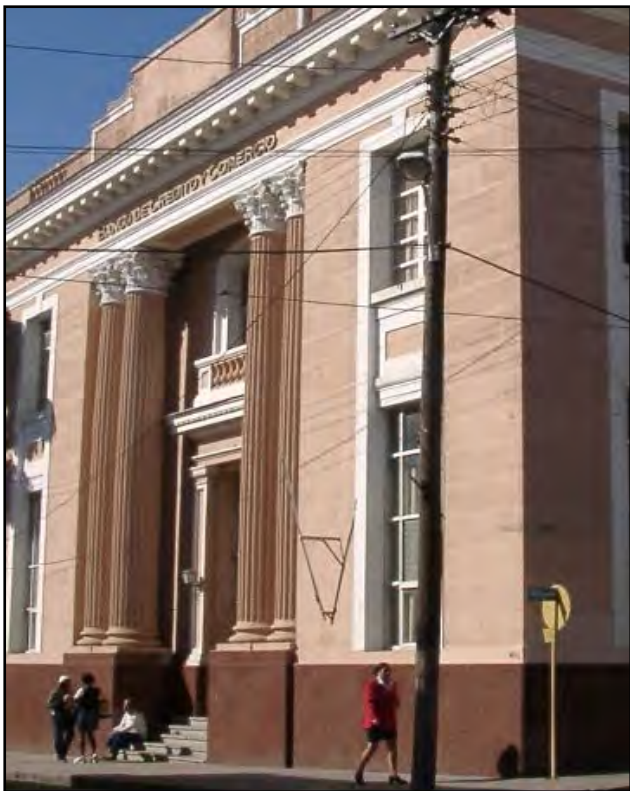
▪Los vanos de ventanas están ubicados en formas coincidentes en ambos niveles rodeados de platabandas de cristal y metal.

▪Adornan la fachada lateral esbeltas pilastras lisas, que salen de los zócalos de mármol y son rematadas por capiteles. La terminación de los muros exteriores es de color rosa viejo.

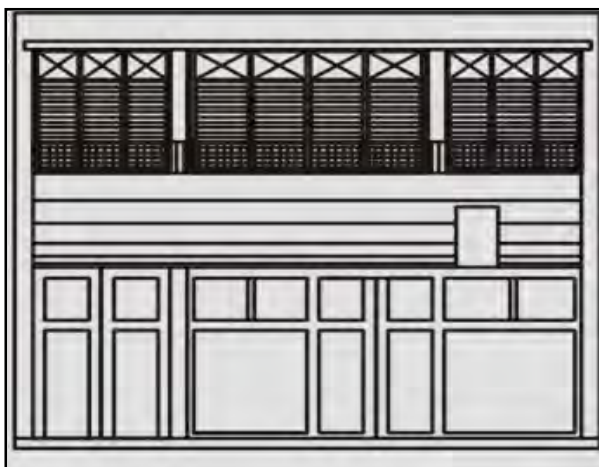
Elevación

- Los vanos en el segundo nivel se desarrollan a través de grandes ventanales con carpintería Miami y lucetas rematando las persianas
 - Los pisos son de mosaicos y la escalera con enchape de granito.

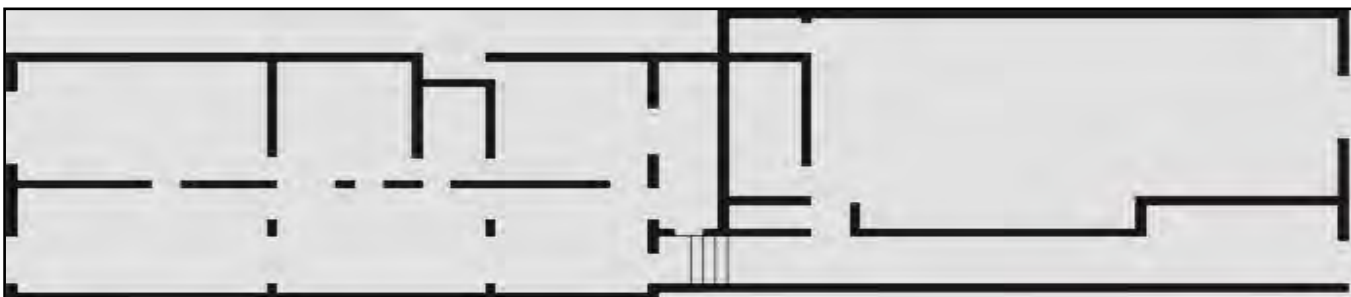
Planta

- Datos de Interés:**
- Su interior tiene un alto valor en cuanto a la racionalidad, pues presenta un buen uso de los espacios.
 - No ha sufrido transformaciones en el exterior ni en el interior.

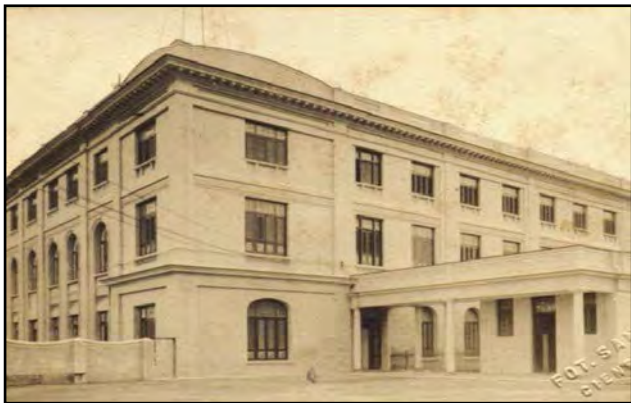
Elevación

- Edificio de corte ecléctico, con patio central rodeado por cuatro galerías.
- Posee amplias puertas y ventanas de persiana francesa con lucetas de cristal, pilastras monumentales, cornisa con dentellones, pretil de pedestales y muro de albañilería con motivo central.
- En su interior posee un patio el cual presenta una glorieta rectangular de muros de albañilería, rematada en forma de baranda con celosía, con una pequeña escalinata en uno de sus laterales, con farolas de fuste.
- Posee un conjunto escultórico de mármol en una de sus esquinas, alegórico al día de las madres.
- Desde su inauguración tuvo bancos de tipo republicano de madera y hierro así como alumbrado. Más tarde, el parque toma forma redonda en sus esquinas y aparecen cuatro pérgolas curvas ajustándose a la conformación del mismo, ocho columnas y vigas en forma de arquitebe, coronadas con viguetas prefabricadas.

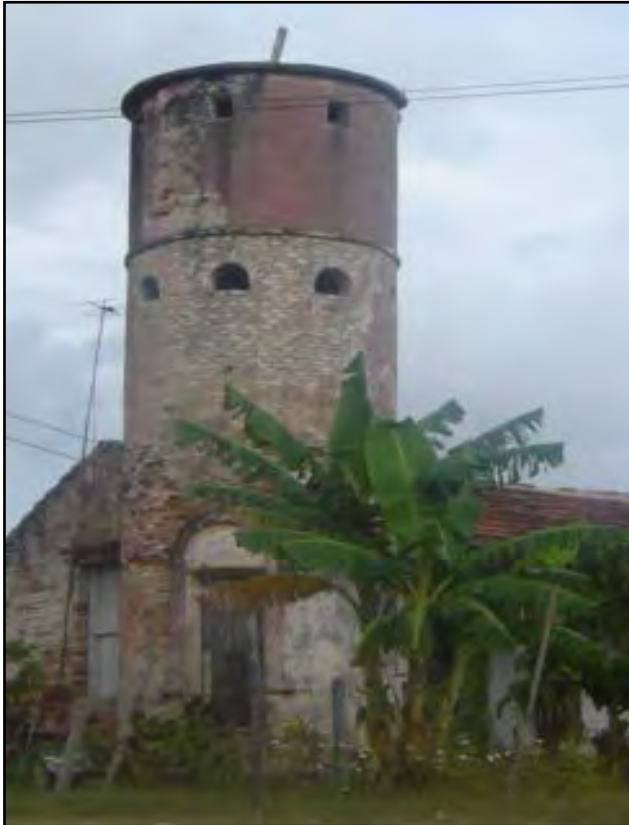
- El torreón circular esquinero presenta varios niveles. El mismo rompe con la simetría de la edificación.
- Sus muros son de ladrillo con aspilleras y los pisos de ladrillos colocados a matajunta.
- Actualmente los pisos son de mortero colocado sobre los ladrillos originales.
- La cubierta original fue de madera con forma cónica, la misma ha desaparecido.
- A la retirada de los Españoles el fuerte ha tenido otros usos, fundamentalmente como vivienda, lo que ha traído como consecuencia múltiples modificaciones hasta alcanzar la composición que ahora posee.

- A partir del triunfo revolucionario se quedaron con el lugar las familias que habitaban ese momento.
- Actualmente se le han adicionado habitaciones alrededor del edificio lo que agudiza su deterioro y la pérdida de sus valores arquitectónicos.

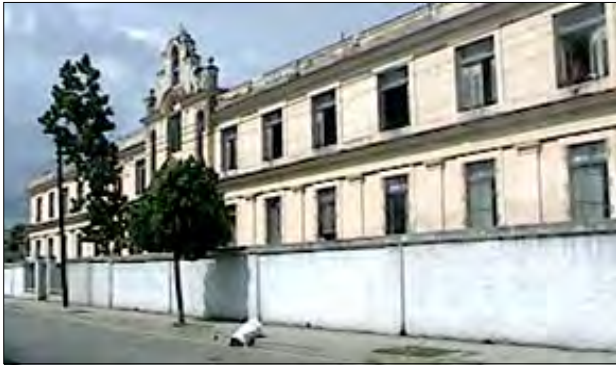
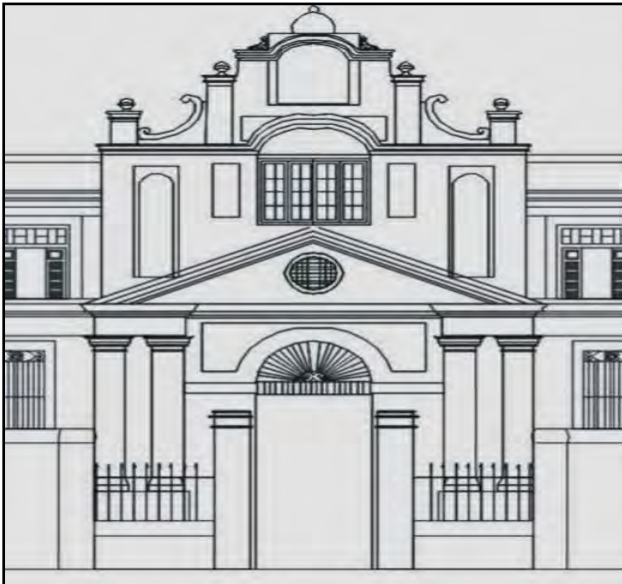
Elevación Detalle del Acceso principal

- El edificio de dos niveles es de estilo ecléctico, presenta una acentuada horizontalidad y un ritmo dado por la disposición de los vanos.
- Se accede al edificio a través de una puerta de grandes dimensiones, de tablero con lucetas, rematada por un arco de mediodiámetro enmarcado por platabanda lisa y coronada por un frontón con circunferencia y óculo central.

- Las fachadas están terminadas con incisiones que imitan sillares.
- El edificio está protegido por una amplia tapia compacta y rodeado de jardín, ocupando toda la manzana. La entrada principal se jerarquiza desde la calle, con una trabajada reja enmarcada por pedestales verticales.

- Las fachadas laterales lisas se desarrollan a través de la repetición de vanos rectangulares caracterizados por carpintería francesa de dos hojas, rematada por lucetas y enmarcada por platabandas.

- Presenta pilastras lisas que se coronan en el primer nivel con capiteles dóricos y en el segundo con el entablamento moldurado que recorre todo el edificio.

- Posee el edificio un pretil compacto con un frontón curvilíneo con campana central.
- Interiormente se destaca una capilla, un patio interior con áreas verdes, salones de descanso y recreo, y las habitaciones de los ancianos que viven en este sitio.

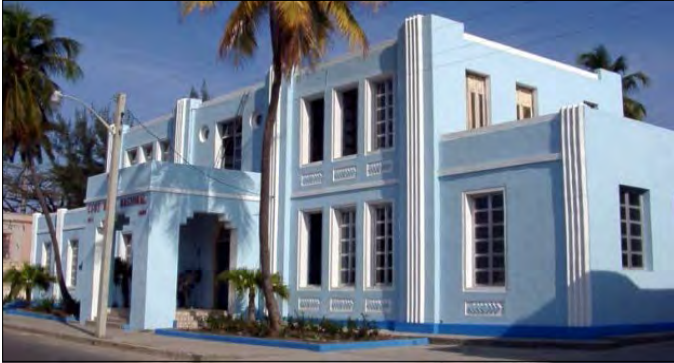
- La edificación de estilo Art Decó, presenta dos niveles.
- Su forma es simétrica presentando en el centro un pórtico volumétrico que enfatiza el acceso principal y dos laterales de menor altura en los extremos de la fachada.

- La fachada está enmarcada por pilastras escalonadas que sobresalen del pretil acentuando la verticalidad y estableciendo un atractivo movimiento en el remate del edificio.

- Los interiores son sobrios, con altos puntales y amplios vanos arquitrabados que garantizan la iluminación y ventilación en los espacios de espera del público.

- Los vanos son rectangulares con carpintería de madera y cristal, de dos hojas, que se organizan según dimensiones de los bloques.
- En el bloque central se utilizan dos vanos de forma circular laterales a la carpintería central.

- Todos los vanos presentan un antepecho a relieve cuyos elementos decorativos son en forma de rombo y se repiten dinámicamente.
- Este inmueble, retirado de la línea de fachada, está precedido por un jardín.

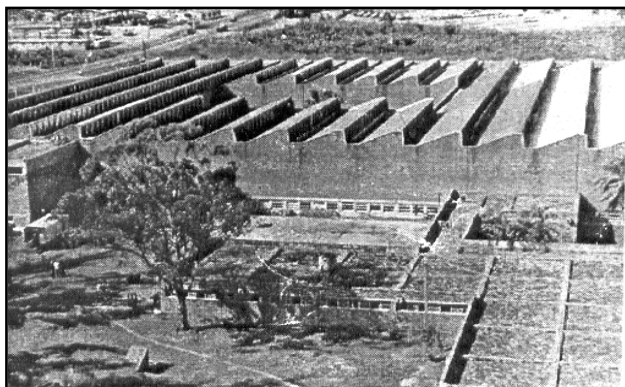
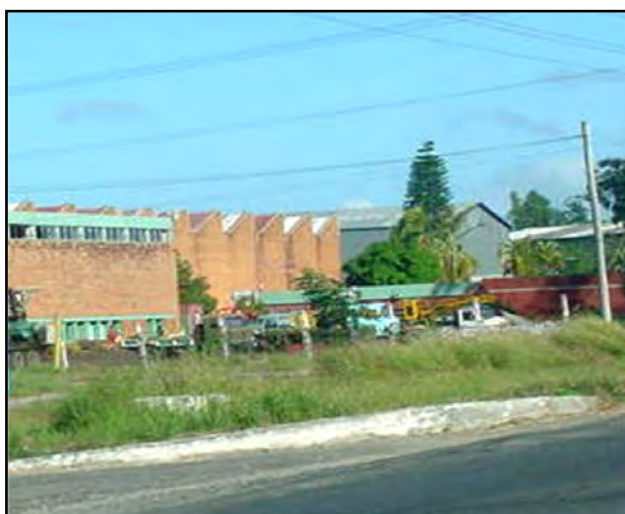
- Está conformada por 26 objetos de obra con un área construida de 12 782 m², que representa un 31% de su área total.

- El edificio presenta una significativa expresión tanto en su diseño constructivo y formal como en su funcionalidad.

- Representa un diálogo entre lo artesanal prefabricado, al utilizar en los materiales constructivos el ladrillo de barro cocido colocado a vista en los muros y losa de hormigón armado plegada como cubierta.

- Esta cubierta está apoyada sobre los muros.

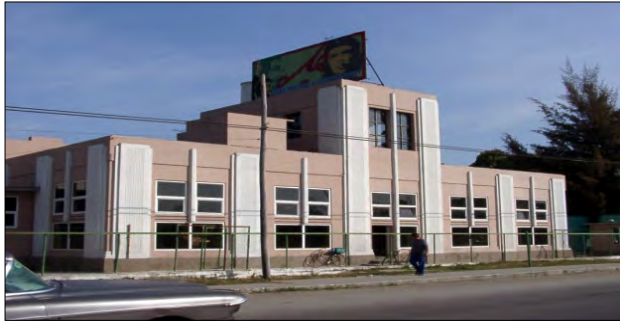
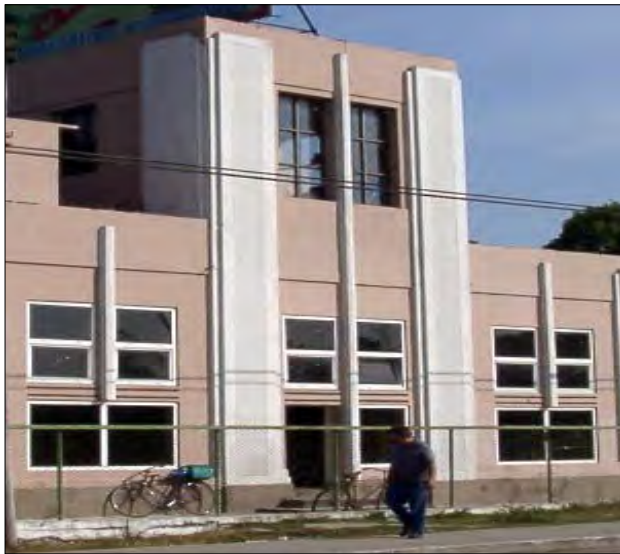
- El edificio de dos niveles es de estilo Art Decó.
- Está formado por un juego de volúmenes proyectados a diferentes alturas.
- La fachada es sobria, diseñada con pilastras rectangulares las que presentan un color claro para resaltar la volumetría y la verticalidad.
- Se enfatiza el centro con un cuerpo de mayor altura con un amplio vano de metal y cristal.
- Presenta carpintería metálica y de cristal.
- Retirado de la línea de fachada, se protege con una cerca perimetral; presenta área para parqueo, garaje, estancia de usuarios y se combina con el empleo del mobiliario urbano y el estudio del área verde.

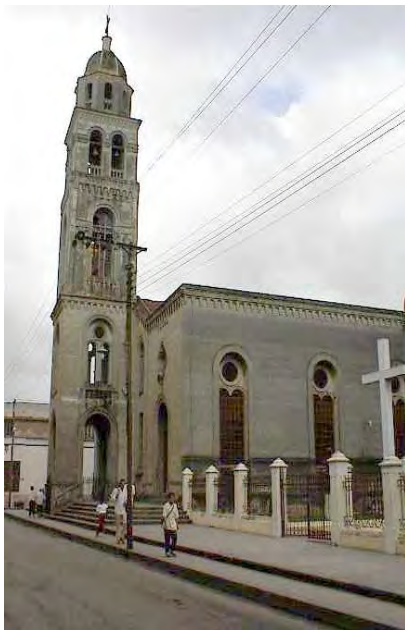
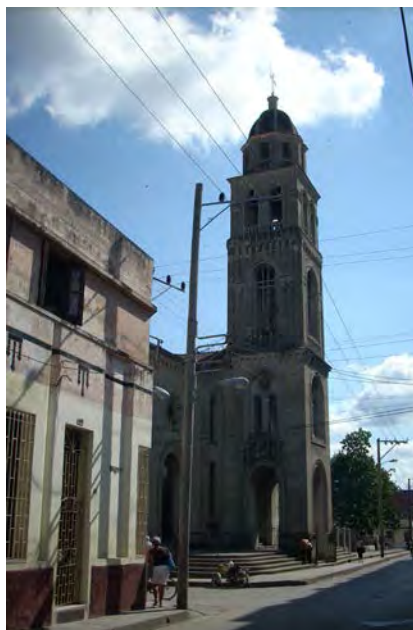
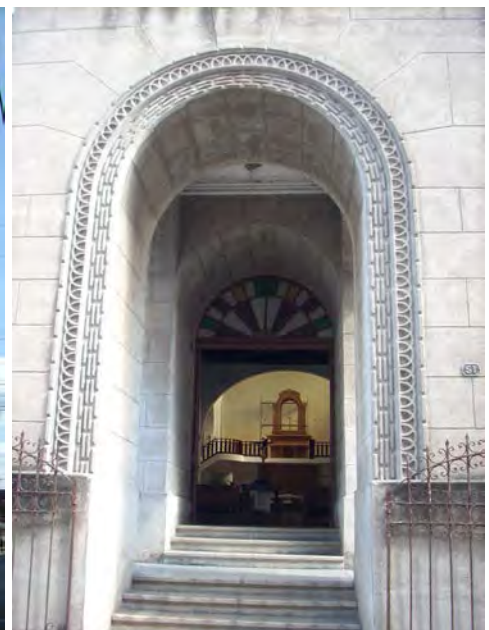
Nombre actual: Iglesia de Buen Viaje

Estado constructivo actual: Bueno

Valor: Arquitectónico

1. Mantener la tipología arquitectónica y la morfología interior de la edificación.
2. Cualquier acción constructiva debe ser consultada con el Centro Provincial de Patrimonio Cultural, la Comisión Provincial de Monumentos y la Dirección Municipal de Planificación Física, dado el valor patrimonial del inmueble.

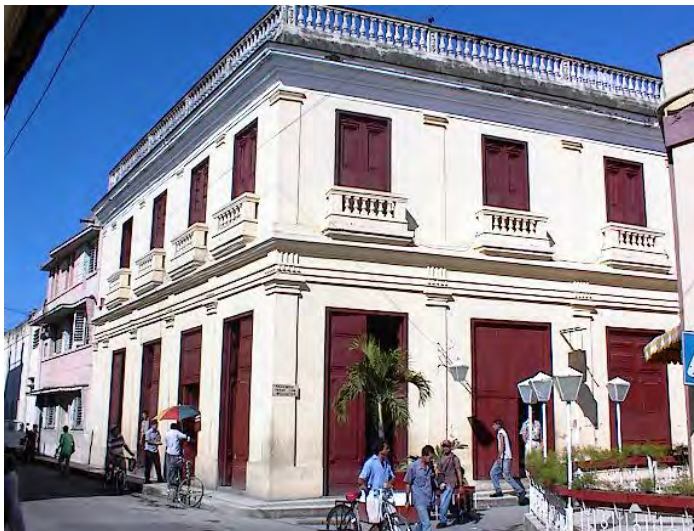
Nombre actual: Restaurante-cafetería “Casa del Gobernador”

Estado constructivo actual: Bueno

Valor: Arquitectónico

1. Mantener las características tipológicas y arquitectónicas.
2. Se prohíbe toda acción constructiva no autorizada por el Centro Provincial de Patrimonio Cultural y la Dirección Municipal de Planificación Física.
3. Los colores a utilizar responderán al estudio integral del Boulevard.

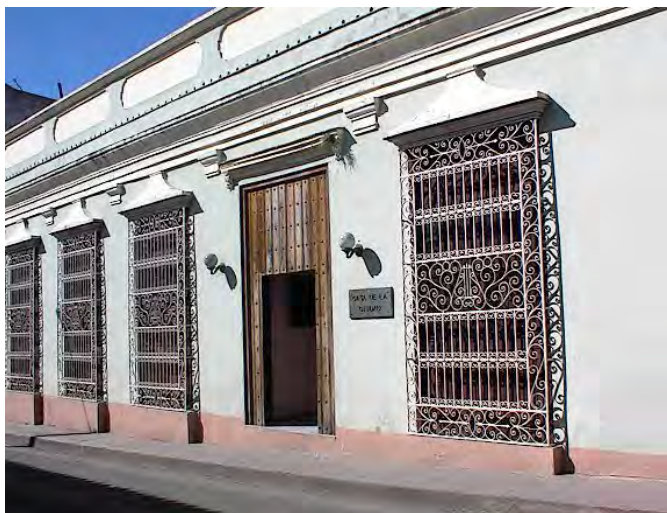
Nombre actual: Casa de la Ciudad

Estado constructivo actual: Bueno

Valor: Arquitectónico-histórico

1. Mantener las características tipológicas y arquitectónicas.
2. Conservar las pinturas murales antiguas existentes en las paredes de la edificación.
3. Uso propuesto: instalación social

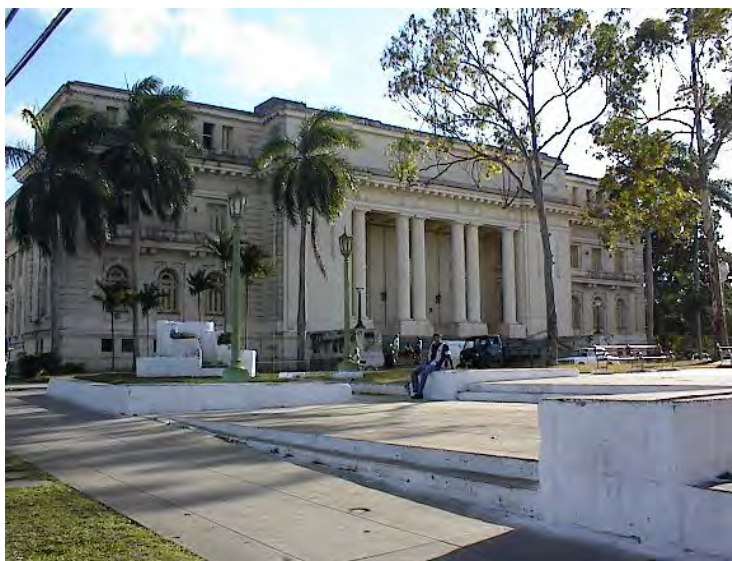
Nombre actual: Tribunal Provincial

Estado constructivo actual: Bueno

Valor: Arquitectónico-histórico, fue asaltado por el Ejército Rebelde en enero de 1959

1. Mantener el uso actual de la instalación.
2. Mantener las características tipológicas y arquitectónicas de la edificación.
3. Conservar los vitrales existentes en la escalera.
4. Mantener la estructura y morfología de la planta de la edificación.

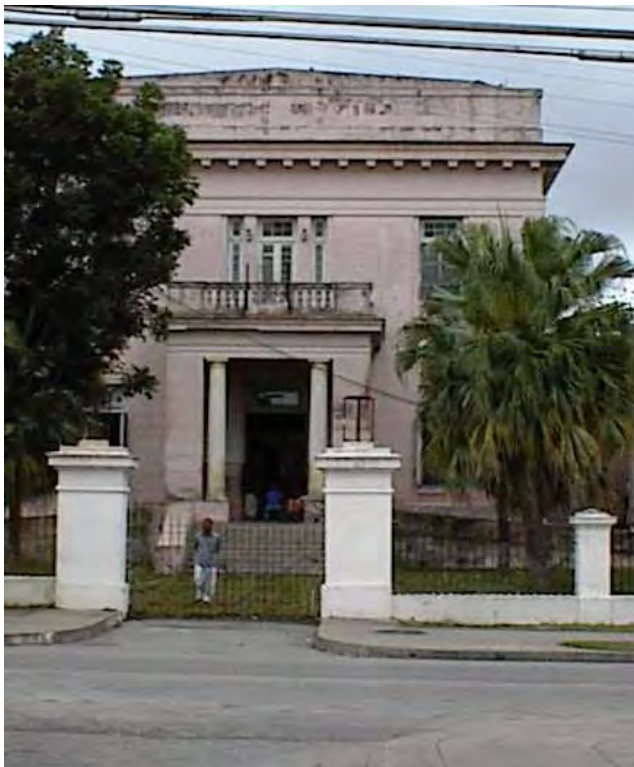
Nombre actual: Hospital Siquiátrico

Estado constructivo actual: Bueno

Valor: Arquitectónico-histórico, fue el primer Hospital Materno

1. Mantener la tipología arquitectónica del inmueble.
2. Respetar las áreas verdes y jardinería propias de la instalación.
3. Mantener el uso actual.

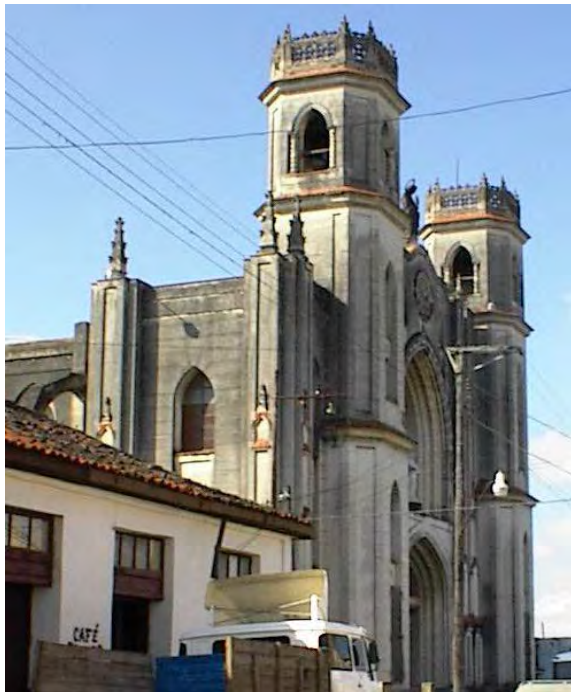
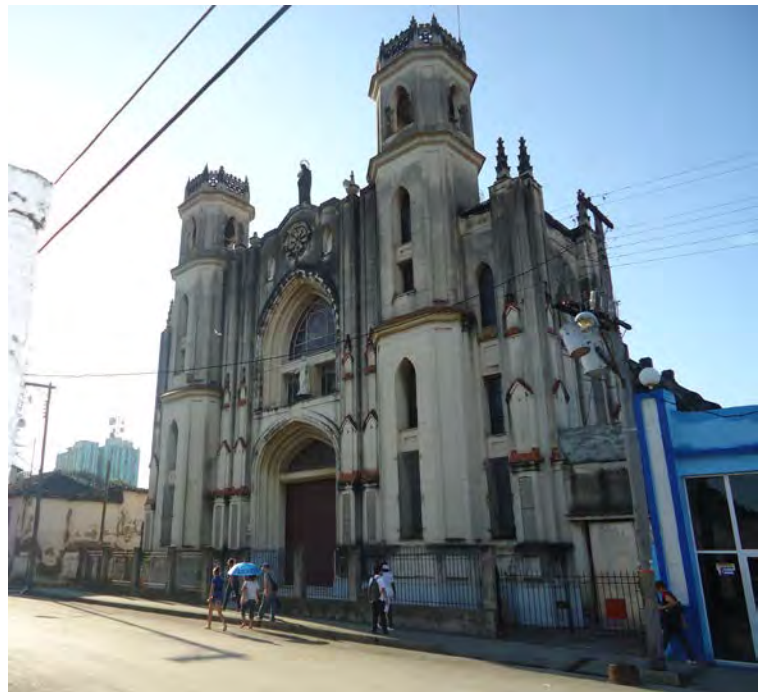
Nombre actual: Iglesia “La Catedral”

Estado constructivo actual: Bueno

Valor: Arquitectónico (estilo neogótico)

1. Mantener la morfología arquitectónica y urbanística de la edificación.
2. Mantener el uso religioso del inmueble.
